Poročilo: 272-KON-20

ELABORAT

O PREGLEDU OPORNIH IN PODPORNIH ZIDOV TER PREPUSTOV

OBJEKT: Vršič pregled objektov

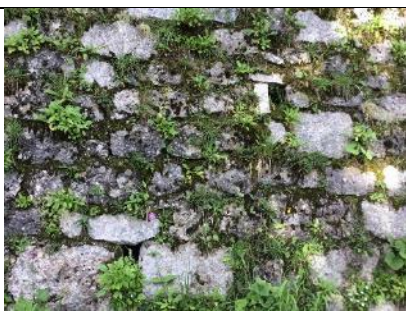
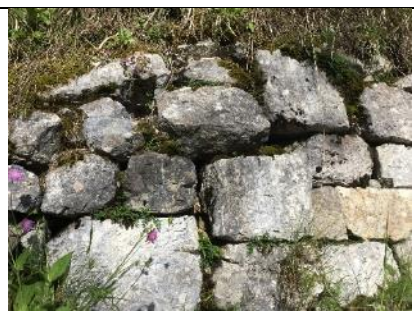
OPIS UGOTOVLJENEGA STANJA OBJEKTA	
<p>Praktično celoten objekt je močno poraščen z vegetacijo. Vidno je izpadanje in izrivanje posameznih kamnitih gradnikov vzdolž celotnega objekta, izrazitejše v prvi polovici objekta. Izrivanje je najizrazitejše v zgornji coni objekta (zgornji 1 m), lokalno so kamniti gradniki močno labilni in kot taki lahko padejo na vozišče.</p> <p>Na drugem delu zidu je stanje generalno boljše. Predvsem v zadnjih 10 m je opazna močna poraščenost z vegetacijo, posledično prihaja do izpadanja gradnikov. Asfalt je močno razpokan.</p>

Močna poraščenost z vegetacijo po celotnem objektu	Detajl izrivanja kamnitih gradnikov v zgornji coni

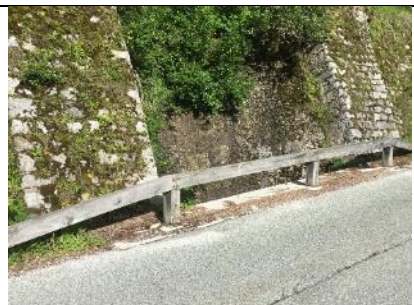
Izrivanje kamnitih gradnikov, izpadanje gradnikov	Poraščenost z vegetacijo. Za prepustom CP1 je stanje boljše

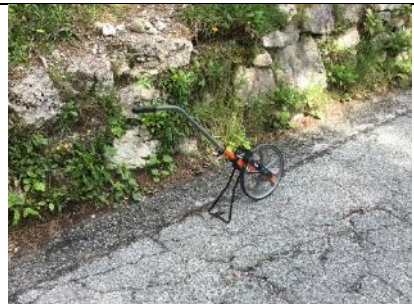
Močna poraščenost z vegetacijo na drugem delu	Lokalno izpadanje kamnitih gradnikov v drugem delu

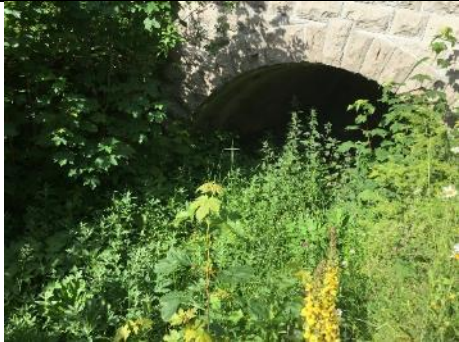
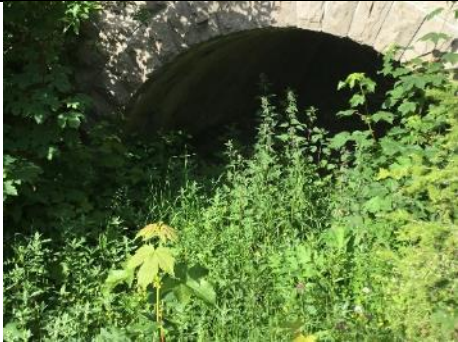
Vrsta objekta	CP-1
Stacionaža objekta	5.730
Velikost objekta	B/H = 4/2 m
Pogled na objekt

OPIS UGOTOVLJENEGA STANJA OBJEKTA	
<p>Objekt je generalno v sorazmerno dobrem stanju, večjih konstrukcijskih poškodb ni bilo zaznati. Kamnita obloga je na obeh čelnih straneh dokaj stabilna in izkazuje solidno sprijemnost s samim obokom.</p> <p>Po celotnem oboku je sicer prisotno dokaj močno zamakanje, ponekod je vidna zasiganost v obliki kapnikov.</p> <p>Struga je neočiščena.</p> <p>Okolica objekta je močno zaraščena z vegetacijo.</p>

Močna zaraščenost z vegetacijo	Vidno relativno močno zamakanje po notranjosti oboka

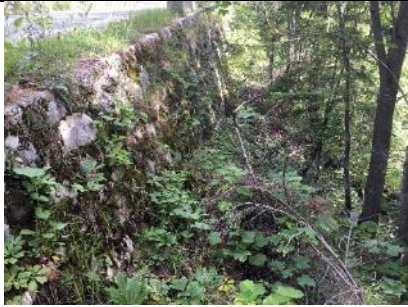
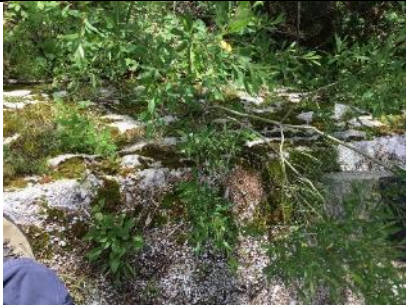
Vrsta objekta	PZ-2 (desno)
Stacionaža objekta	5.840 – 5.880, pred 13. serpentino
Velikost objekta	L = 40 m, h = 4 m
Pogled na objekt

OPIS UGOTOVLJENEGA STANJA OBJEKTA	
<p>Generalno gledano je objekt v dokaj dobrem stanju. Opazna je močna poraščenost z vegetacijo. Večjega izpadanja kamnitih gradnikov oziroma njihovega izrivanja nismo zaznali.</p> <p>Vozišče je v dokaj dobrem stanju. Pred 13. serpentino je vozišče slabše, vidne so dokaj močne mrežaste razpoke. Ograjni stebrički so v dobrem stanju.</p>

Močna poraščenost po celotni površini objekta.	Poraščenost zgornjega roba in bankine

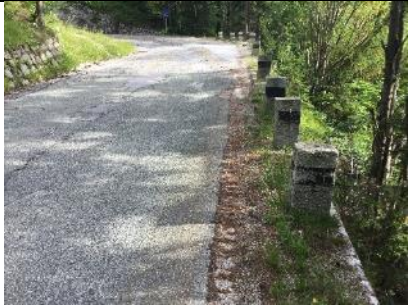
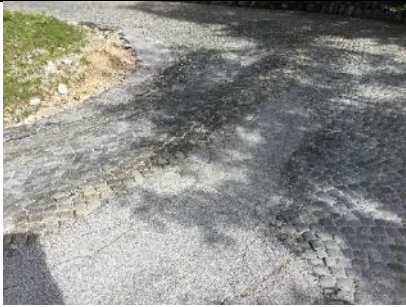
Ograjni stebrički so v dokaj dobrem stanju	Pred 13. serpentino je asfaltno vozišče mrežasto razpokano.

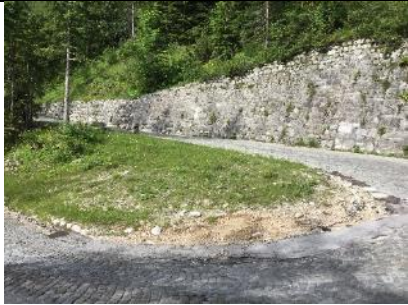
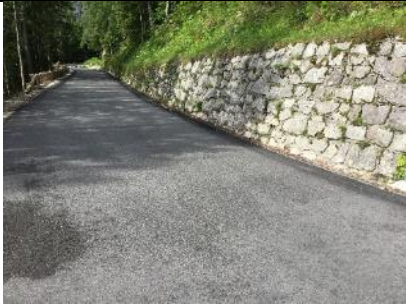
Vrsta objekta	OZ-3 (desno), OZ-4 (desno)
Stacionaža objekta	5.880 – 5.930, za 13. serpentino 5.930 – 5.980
Velikost objekta	L = 50 m, h = 2-5 m
Pogled na objekt

OPIS UGOTOVLJENEGA STANJA OBJEKTA	
<p>Generalno gledano je objekt v dobrem stanju, brez posebnosti. Lokalno med kamnitimi gradniki izrašča vegetacija v manjšem obsegu in intenziteti. Izrivanja oziroma izpadanja kamnitih gradnikov ni bilo zaznati. Asfaltno vozišče je v dokaj dobrem stanju, lokalno so opazne mrežaste razpoke manjše intenzitete.</p>

Začetni del zidu – brez posebnosti	Osrednji del zidu – brez posebnosti

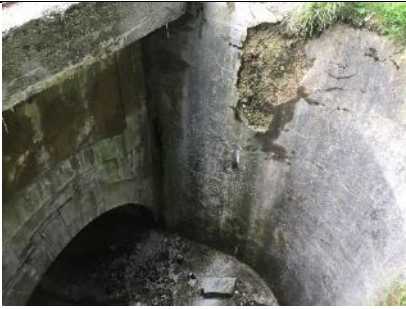
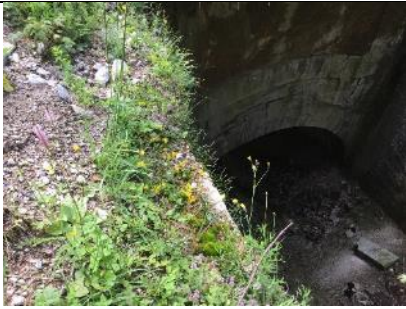
Vrsta objekta	CP-2
Stacionaža objekta	6.000
Velikost objekta	B/H = 4/2 m
Pogled na objekt

OPIS UGOTOVLJENEGA STANJA OBJEKTA	
<p>Oporni zid pred objektom je obojestransko močno poškodovan, vidno je odpadanje betonske obloge v večjem obsegu. Čelo objekta obojestransko je močno zamočeno, lokalno prihaja do odstopanja kamnitih gradnikov. Po celotnem objektu je opaziti močno zamakanje in zasiganost v obliki kapnikov.</p> <p>Večjih konstrukcijskih razpok in drugih poškodb ni prisotnih.</p> <p>Kamnita obloga odstopa od samega oboka.</p> <p>Struga je zablata.</p>

Odpadanje betonske obloge	Zamakanje čela, odpadanje betonske obloge

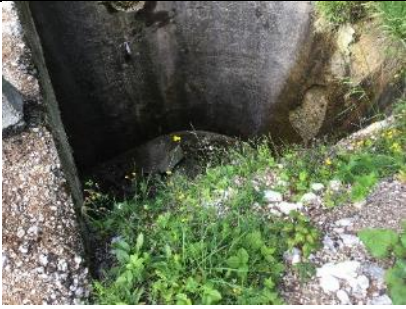
Odpadanje betonske obloge

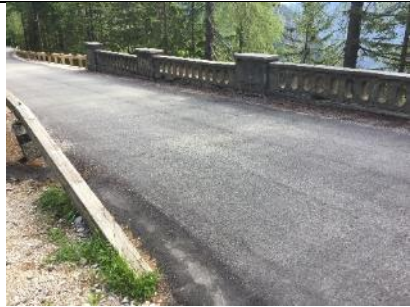
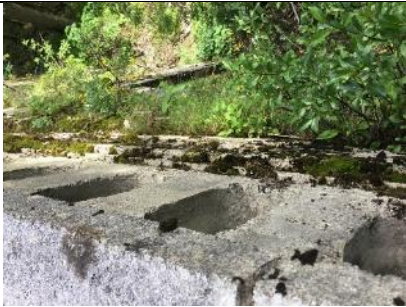
Vrsta objekta	PZ-5 (levo)
Stacionaža objekta	6.010 – 6.040, pred 14. serpentino
Velikost objekta	L = 30 m, h = 5 m
Pogled na objekt

OPIS UGOTOVLJENEGA STANJA OBJEKTA	
<p>Generalno je stanje objekta dobro, brez večjih konstrukcijskih posebnosti oziroma nepravilnosti. Celotna površina objekta je močno zaraščena z vegetacijo.</p> <p>Ograja na vozišču je precej poškodovana, vidne so razpoke, ki so lahko posledica posedanja vozišča. Prisotne so zmrzlinke poškodbe betonske ograje.</p> <p>Na vozišču so prisotne razpoke, izrazitejše so vzdolžne razpoke.</p>

Ograja generalno poškodovana, na vozišču razpoke	Lokalne poškodbe ograje

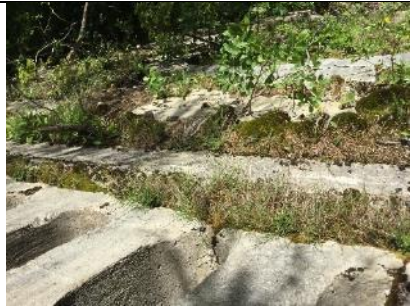
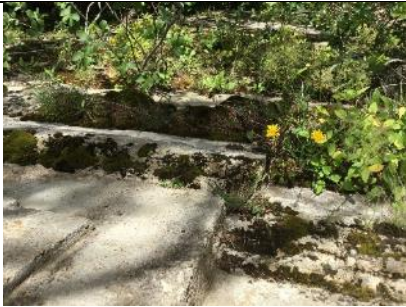
Močna zaraščenost z vegetacijo	Manjša erozija v zgornji coni

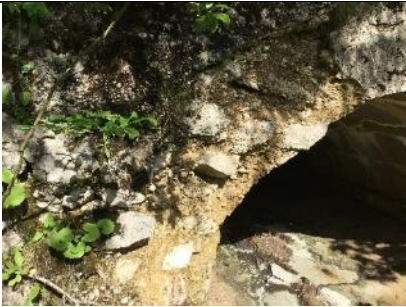
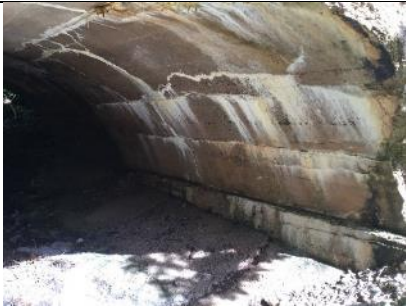
Vrsta objekta	CP-3
Stacionaža objekta	6.090
Velikost objekta	B/H = 2.8/1.8 m
Pogled na objekt

OPIS UGOTOVLJENEGA STANJA OBJEKTA	
<p>Po celotnem oboku je vidno močno zamakanje in zasiganost, lokalno so prisotne razpoke, močnejša v temenu. Na obeh čelnih straneh je opaziti odpadanje kamnite obloge od oboka. Struga je zablatena. Okolica objekta je poraščena z vegetacijo.</p> <p>Struga je delno zablatena in neočiščena. Na vozišču so opazne razpoke, predvsem vzdolžne, deloma mrežaste.</p>

Odpadanje kamnite obloge s čela	Zamakanje po celotnem oboku

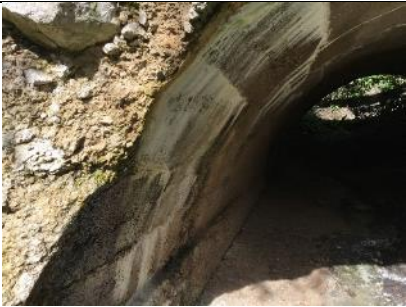
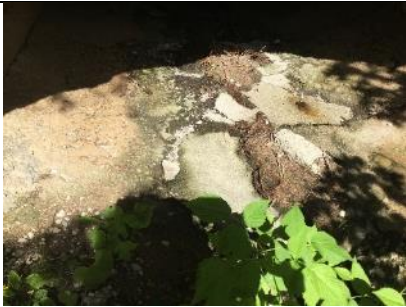
Odpadanje kamnite obloge s čela	Neočiščena struga

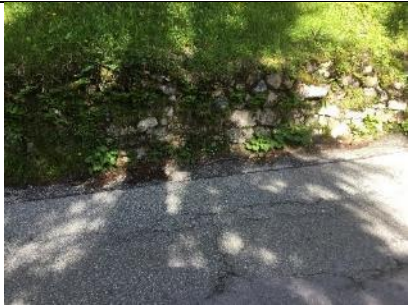
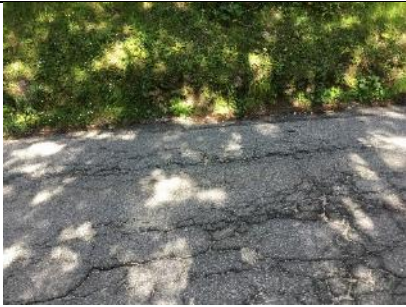
Vrsta objekta	OZ-7, OZ-8
Stacionaža objekta	6.130 – 6.160; 6.160 – 6.210
Velikost objekta	L = 30 m, h = 1 m; L = 50 m, h = 0.5 m
Pogled na objekt

OPIS UGOTOVLJENEGA STANJA OBJEKTA	
<p>Opazna je močna zaraščenost obeh objektov z vegetacijo po celotni površini objektov. Po celotni dolžini obeh objektov prihaja do izrivanja kamnitih gradnikov, lokalno so posamezni skupki kamnitih gradnikov močno labilni in lahko pride do njihovega izpada na vozišče. Predvsem v zgornji coni obeh objektov po celotni dolžini je opazna erozija.</p> <p>Asfaltno vozišče je močno poškodovano, vidne so močne mrežaste razpoke, lokalno so prisotne udarne jame.</p>

Močna poraščenost, izrivanje kamnov	Močna razpokanost asfaltne vozišča

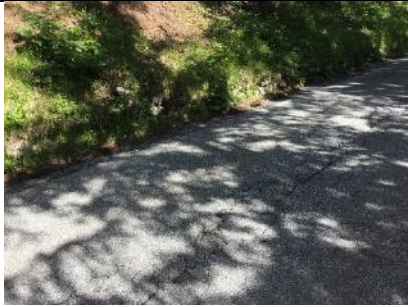
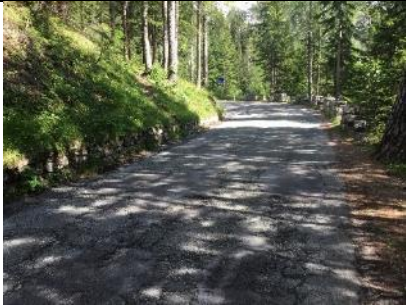
Izrivanje kamnitih gradnikov, zaraščenost	Izrivanje kamnitih gradnikov, zaraščenost

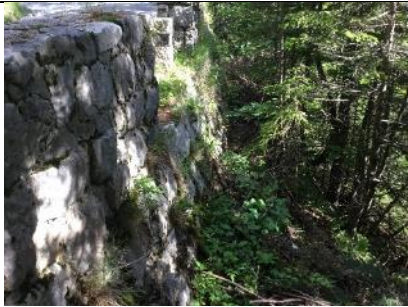
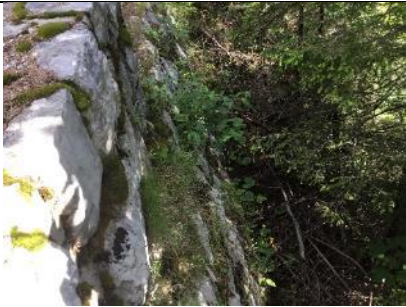
Vrsta objekta	PZ-9
Stacionaža objekta	6.200 – 6.230, 15. serpentina
Velikost objekta	L = 30 m, h = 4 m
Pogled na objekt

OPIS UGOTOVLJENEGA STANJA OBJEKTA	
<p>Objekt je po celotni površini močno zaraščen z vegetacijo. Sicer je stanje objekta dobro, večjih konstrukcijskih poškodb v obliki izrivanja kamnitih gradnikov oziroma izpadanja le-teh nismo zaznali.</p> <p>Asfaltno vozišče je mrežasto razpokano.</p>

Zaraščenost z vegetacijo	Zaraščenost z vegetacijo

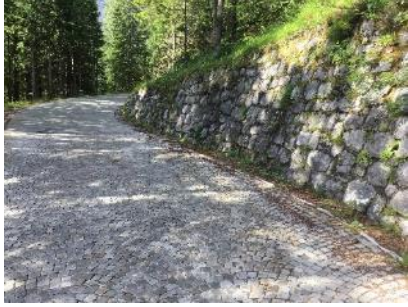
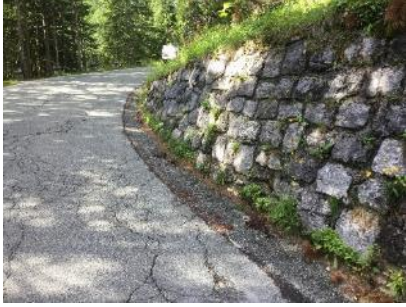
Vrsta objekta	OZ-10 (desno)
Stacionaža objekta	6.230 – 6.260, za 15. serpentino
Velikost objekta	L = 30 m, h = 1-3 m
Pogled na objekt

OPIS UGOTOVLJENEGA STANJA OBJEKTA	
<p>Objekt se nahaja tik za 15. serpentino. Stanje objekta je generalno dobro, brez vidnih pomembnejših konstrukcijskih poškodb, ki bi kazale na stabilnostne probleme objekta.</p> <p>Na ovinku v desno je vidno manjše izrivanje kamnitih gradnikov po celotni višini zidu.</p> <p>Predvsem zadnji del zidu je močno obraščen z vegetacijo.</p> <p>Asfaltno vozišče je močno razpokano.</p>

Začetni del zidu, brez posebnosti	Osrednji del zidu, vidno manjše izrivanje po višini

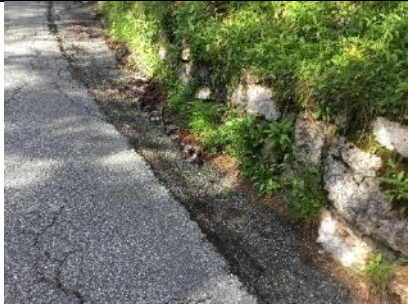
Zadnji del zidu, močna obraščenost, brez posebnosti

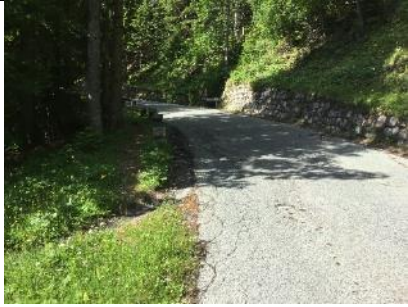
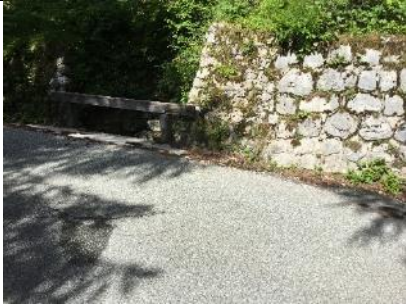
Vrsta objekta	OZ-11 (desno)
Stacionaža objekta	6.350 – 6.400
Velikost objekta	L = 50 m, h = 1-2 m
Pogled na objekt

OPIS UGOTOVLJENEGA STANJA OBJEKTA	
<p>Objekt je v dobrem stanju, brez vidnih pomembnejših konstrukcijskih poškodb, ki bi kazale na stabilnostne probleme objekta.</p> <p>Poraščenosť z vegetacijo je majhna.</p> <p>Vozišče je poškodovano in razpokano.</p>

Razpokanost vozišča	Dobro stanje, brez pomembnejših poškodb

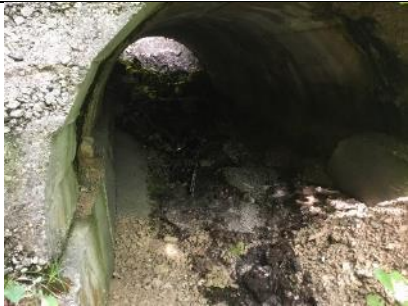
OPIS UGOTOVLJENEGA STANJA OBJEKTA	
<p>Objekt je generalno v slabem stanju. Na obeh čelnih straneh so vidne močne razpoke betonske obloge. Celotna površina oboka objekta možno razpada zaradi obsežnega zamakanja, vidne so razpoke betonske obloge, predvsem v temenu.</p> <p>Struga je zablatena in generalno neočiščena.</p> <p>V okolici objekta je intenzivna vegetacija.</p>

Struga je zablatena in neočiščena	Obok je močno zamočen, betonska obloga odpada

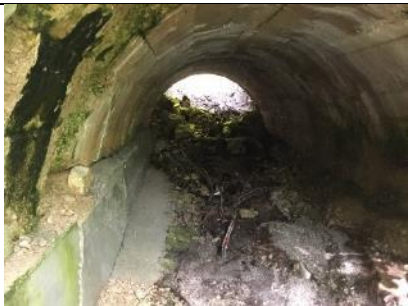
Obok je močno zamočen, betonska obloga odpada	Razpoke betonske obloge na čelnih površinah

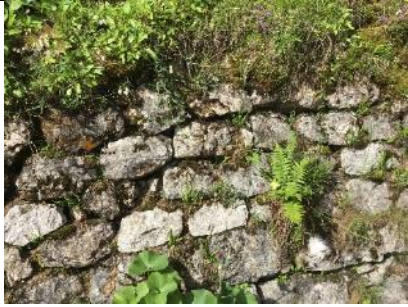
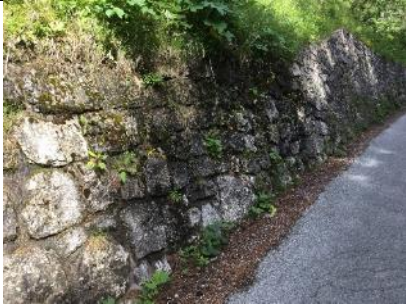
OPIS UGOTOVLJENEGA STANJA OBJEKTA	
<p>Generalno je stanje objekta dobro, brez vidnih pomembnejših konstrukcijskih poškodb, ki bi kazale na stabilnostne probleme objekta. Predvsem v začetnem delu so vidni večji razmaki med kamnitimi gradniki, lokalno je vidno manjše izrivanje gradnikov.</p> <p>Poraščenost z vegetacijo je majhna.</p> <p>Vozišče je poškodovano in razpokano.</p>

Lokalno manjše izrivanje gradnikov	Manja poraščenost

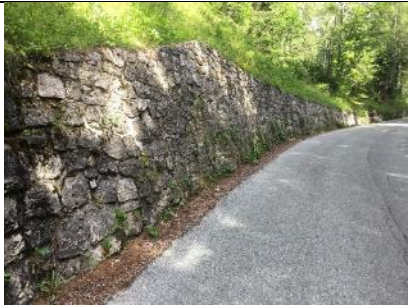
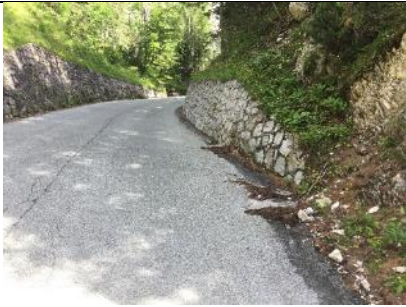
Brez posebnosti	Brez posebnosti

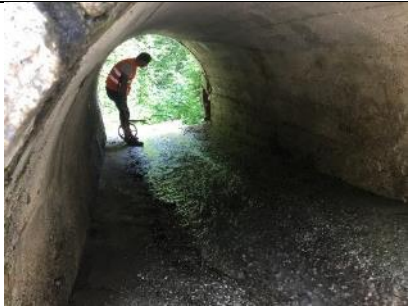
OPIS UGOTOVLJENEGA STANJA OBJEKTA	
<p>Struga objekta je očiščena. Kamnita obloga na obeh čelnih straneh objekta močno odstopa od samega objekta in se z manjšo silo lahko poruši. Ostaja nevarnost zdrsa kamnite obloge na spodnje vozišče.</p> <p>Sam obok sicer ni bistveno zamočen, se pa pojavljajo manjše razpoke in predvsem obsežna segregacija betonske obloge oboka.</p>

Struga je očiščena	Razpoke in segregacija betonske obloge

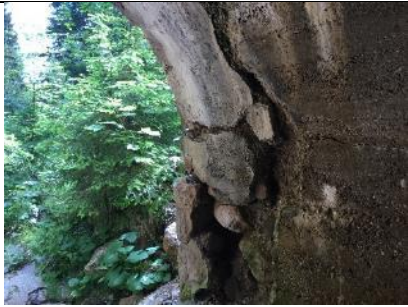
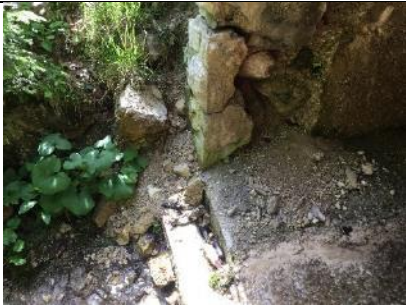
Močno labilna kamnita obloga na obeh čelnih straneh objekta, možnost porušitve obloge

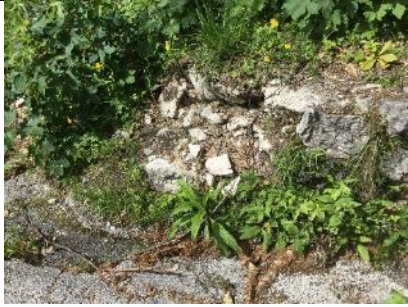
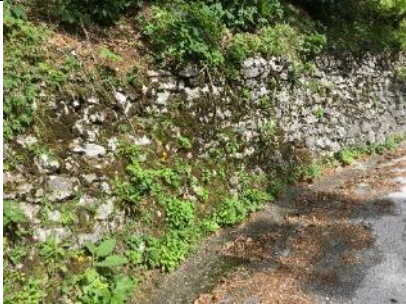
OPIS UGOTOVLJENEGA STANJA OBJEKTA	
<p>Objekt je generalno v slabem stanju. Predvsem zgornja cona objekta po celotni dolžini je močno poškodovana, vidna je erozija in odpadanje kamnitih gradnikov. Lokalno so vzdolž celotnega zidu kamniti gradniki labilni in lahko padejo na vozišče. Lokalno je vidno izrivanje kamnitih gradnikov.</p> <p>Drug del zidu (z ojačitvami) je v boljšem stanju.</p>

Močna erozija zgornje cone, odpadanje gradnikov	Izrivanje, poraščenost z vegetacijo

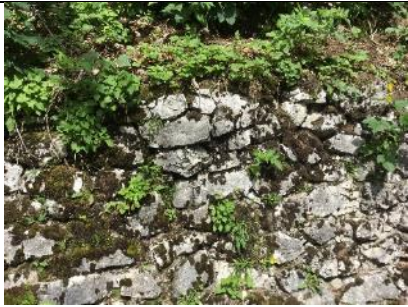
Izrivanje kamnitih gradnikov	Labilni kamniti gradniki, možnost izpadanja

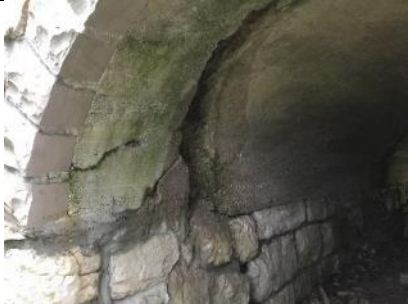
OPIS UGOTOVLJENEGA STANJA OBJEKTA	
<p>Obojestransko je vidno močno odstopanje kamnite čelne obloge od samega prepusta. Obstaja nevarnost porušitve obloge. Zamakanja ni opaziti. Lokalno je prisotna segregacija betona oboka ter manjše razpoke.</p> <p>Struga je suha in močno zablata.</p> <p>Vozišče je razpokano, lesene ograje so polomljene.</p>

Odstopanje kamnite obloge obojestransko na čelnih straneh objekta, nevarnost porušitve

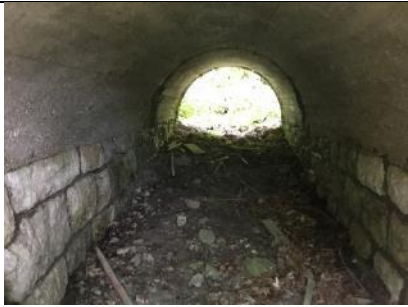
Zablata struga, segregacija betona po oboku	Polomljene lesene ograje

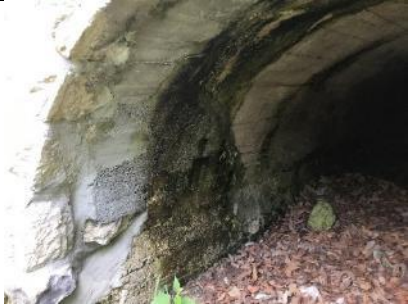
OPIS UGOTOVLJENEGA STANJA OBJEKTA	
<p>Objekt je v splošnem v dokaj dobrem stanju. Po celotni notranjosti betonske obloge so sicer prisotne sledi zamakanja, deloma je vidna zasiganost. Lokalno so prisotne manjše razpoke. Stike med kamnito oblogo na obeh čelnih straneh in samim prepustom je dober.</p> <p>Struga je suha in močno zasuta z vegetacijo in listjem.</p> <p>Vozišče je močno razpokano.</p>

Po celotni notranjosti betonske obloge so sicer prisotne sledi zamakanja,

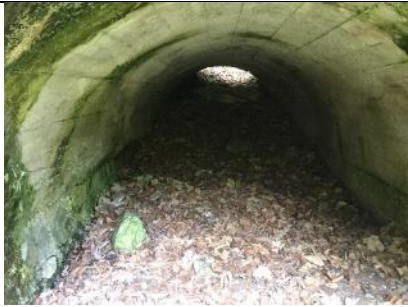
Struga je suha in močno zasuta z vegetacijo in listjem.

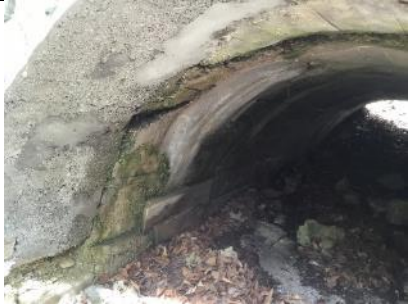
OPIS UGOTOVLJENEGA STANJA OBJEKTA	
<p>Na obeh čelnih straneh objekta je opazno odstopanje kamnite obloge od samega oboka, pri čemer pa je sprijemnost med kamnito oblogo in obokom še vedno dokaj dobra. Celotna notranjost oboka je močno zamočena in zasigana, pojavlja se močna plesen. Lokalno so po celotni površini oboka vidne manjše razpoke in manjša mesta segregacije. Struga je močno onesnažena oziroma nevzdrževana.</p> <p>Asfaltno vozišče nad objektom je močno razpokano, prisotne so tudi druge mehanske poškodbe.</p>

Odstopanje kamnite obloge, zamočenost celotne površine oboka

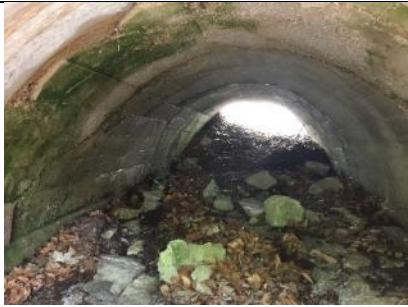
Neočiščena struga.

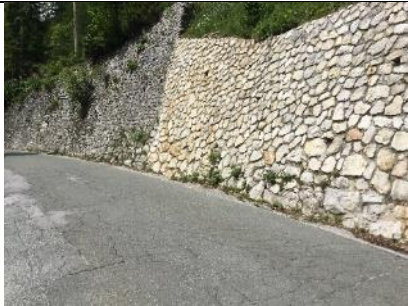
OPIS UGOTOVLJENEGA STANJA OBJEKTA	
<p>Objekt je sestavljen iz dveh delov. Prvi del je obnovljen in je praktično intakten. Drugi del je v nekoliko slabšem stanju. Vidna je vegetacija med posameznimi gradniki. Tudi na tem delu sicer ni opaziti tipičnega izrivanja, erozije ali izpadanja gradnikov.</p> <p>Vozišče je močno razpokano in poškodovano.</p>

Prehod iz prvega na drugi del zidu

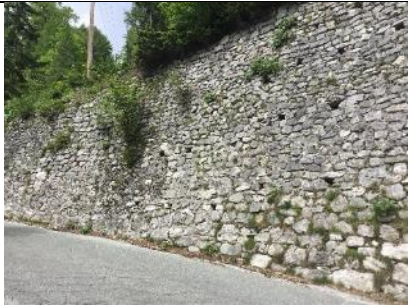
<p>Vidna je vegetacija med posameznimi gradniki, večjega izrivanja ali izpadanja gradnikov ni opaziti.</p>

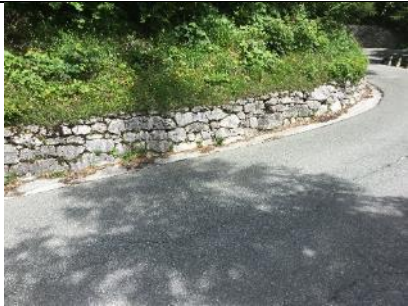
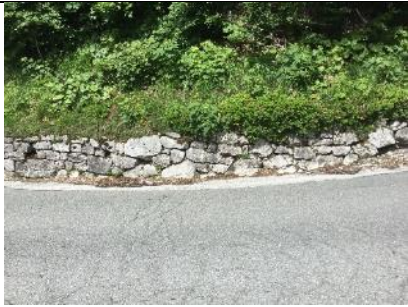
OPIS UGOTOVLJENEGA STANJA OBJEKTA	
<p>Objekt je v dobrem stanju, brez večjih poškodb. Lokalno je med posameznimi gradniki prisotna vegetacija. Asfaltno vozišče je v primerjavi z drugimi odseki v relativno dobrem stanju, lokalno so prisotne manjše razpoke, predvsem na ovinku. Na koncu objekta je v spodnjem delu opazna manjša erozija oziroma manjkajoč kamniti gradnik.</p> <p>Posamezni kamniti gradniki so razpokani, sicer so dobro sidrani v sam objekt.</p>

<p>Objekt je v dobrem stanju, brez večjih poškodb. Na koncu objekta je v spodnjem delu opazna manjša erozija oziroma manjkajoč kamniti gradnik.</p>

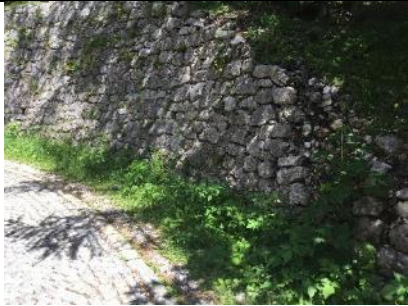
OPIS UGOTOVLJENEGA STANJA OBJEKTA	
<p>Po celotnem zidu je opazna vegetacija. Na začetku zidu je opaziti več labilnih kamnitih gradnikov v zgornji coni zidu. Opazna je porušitev manjšega dela zidu na ovinku.</p> <p>Izrivanja in obsežnejšega izpadanja kamnitih gradnikov ni prisotnih.</p>

Na začetku zidu je opaziti več labilnih kamnitih gradnikov v zgornji coni zidu	Po celotnem zidu je opazna vegetacija.

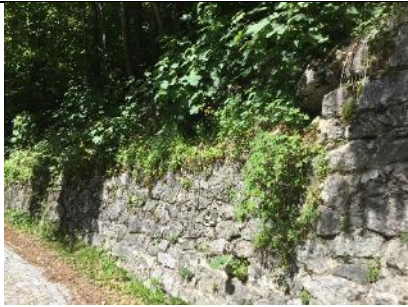
Opazna je porušitev manjšega dela zidu na ovinku	Zaraščenost zadnjega dela zidu

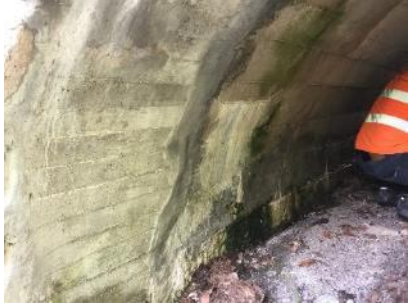
OPIS UGOTOVLJENEGA STANJA OBJEKTA	
<p>V primerjavo z drugimi prepusti je objekt v sorazmerno dobrem stanju. Ni opaziti tipičnega odstopanja kamnite obloge od samega oboka. Notranjost objekta je sicer deloma zamočena, predvsem na obeh krajnih delih. Prisotne so manjše razpoke, ki so po večini zasigane.</p> <p>Struga je precej zablatena in neočiščena.</p> <p>Asfaltno vozišče nad objektom je z izjemno manjših poškodb v dobrem stanju.</p> <p>Lesene ograje so v dobrem stanju.</p>

Ni opaziti tipičnega odstopanja kamnite obloge od samega oboka	Notranjost objekta je sicer deloma zamočena

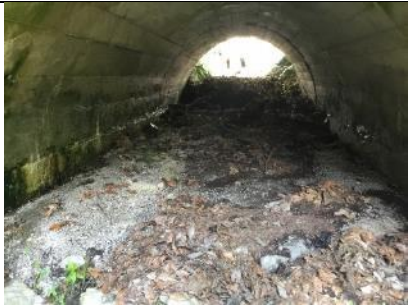
Struga je precej zablatena in neočiščena.	Asfaltno vozišče je v sorazmerno dobrem, stanju, lesene ograje so brez izrazitejših poškodb.

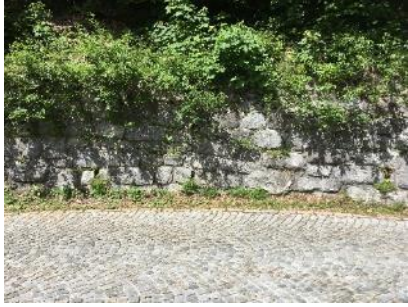
OPIS UGOTOVLJENEGA STANJA OBJEKTA	
<p>Začetni del objekta je dobrem stanju, brez izrazitejših poškodb. Mestoma je med kamnitimi gradniki prisotna vegetacija.</p> <p>Nadaljevanje zidu je slabšem stanju. Lokalno so vidni posamezni labilni gradniki in izrivanje, predvsem v zgornji coni na ovinku.</p> <p>Asfaltno vozišče je močno razpokano.</p>

Prvi del zidu brez izrazitejših poškodb	Na drugem delu zidu so opazni manjši labilni kamniti gradniki

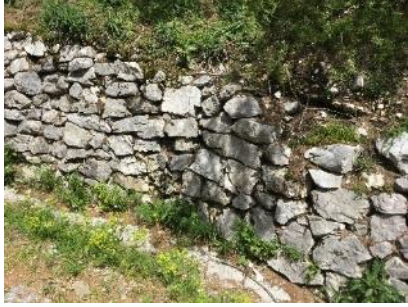
OPIS UGOTOVLJENEGA STANJA OBJEKTA	
<p>Posamezni kamniti gradniki so precej labilni in slabo sprijeti s podlago oziroma samim objektom. Taka območja se pojavljajo vzdolž prve tretjine objekta, predvsem v zgornji coni pod drevesi.</p> <p>V nadaljevanju je stanje objekta boljše.</p> <p>Objekt lokalno prerašča vegetacija.</p> <p>Asfaltno vozišče ob objektu je močno mrežasto razpokano.</p>

Posamezni kamniti gradniki so precej labilni in slabo sprijeti s podlago oziroma samim objektom.

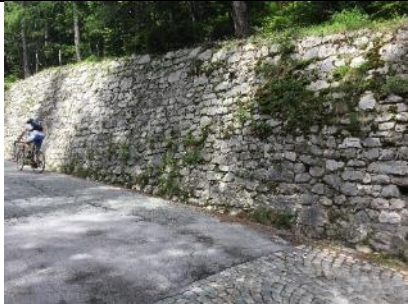
V nadaljevanju je stanje objekta boljše. Objekt lokalno prerašča vegetacija.	Asfaltno vozišče ob objektu je močno mrežasto razpokano.

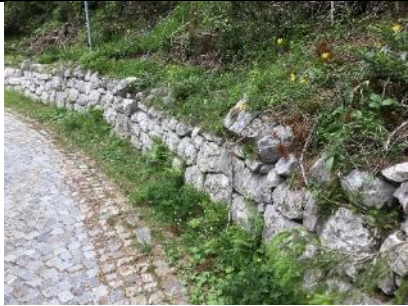
OPIS UGOTOVLJENEGA STANJA OBJEKTA	
<p>Po celotnem objektu je vidno izrivanje, večji kamniti gradniki so slabo pritrjeni in dokaj labilni, predvsem v zgornji coni objekta. Obstaja nevarnost padce teh gradnikov na vozišče.</p>

<p>Po celotnem objektu je vidno izrivanje, večji kamniti gradniki so slabo pritrjeni in dokaj labilni, predvsem v zgornji coni objekta.</p>

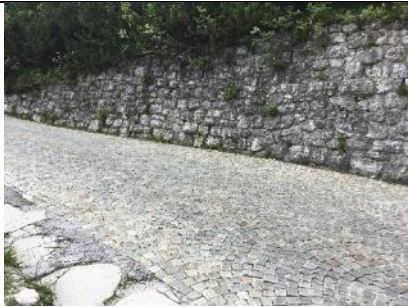
OPIS UGOTOVLJENEGA STANJA OBJEKTA	
<p>Stanje zidu je dobro, brez večjih poškodb, ki bi ogrožale nosilnost oz. stabilnost objekta. Tipičnega izrivanja oziroma odpadanja kamnitih gradnikov ni opaziti. Lokalno med kamnitimi gradniki izrašča vegetacija.</p> <p>Na koncu zidu je asfaltno vozišče močno razpokano.</p>

Stanje zidu je dobro, brez večjih poškodb, ki bi ogrožale nosilnost oz. stabilnost objekta	Na koncu zidu je asfaltno vozišče močno razpokano.
