**GEOLOŠKO GEOTEHNIČNO MNENJE
IN ZASNOVA SANACIJE PLAZU
NA CESTI R2-425, ODSEK 1265, V KM 16+950**

Maribor, januar 2021

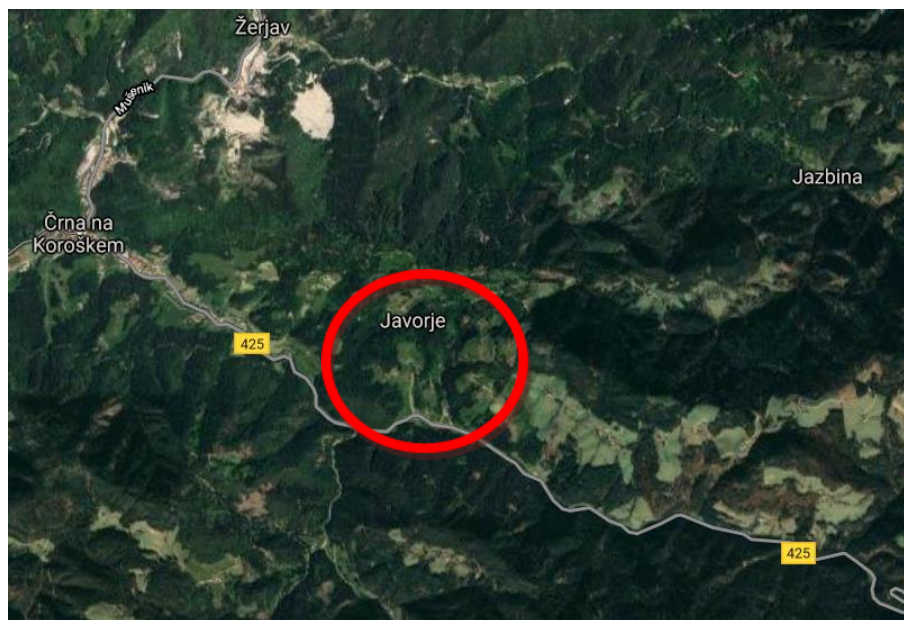
Slika 1. Prikaz širšega območja plazu

Cesta je neprevozna in poškodovana; blatni tok je porušil cestni ograji, posledice na prepustu bodo vidne po čiščenju območja. Sama voziščna konstrukcija je verjetno nepoškodovana. Vidne so poškodbe obcestnega jarka in brežin hudourniškega potoka. Cesta je maloprometna, na bližnjem števnem mestu Javorje je ugotovljena lahka prometna obremenitev.

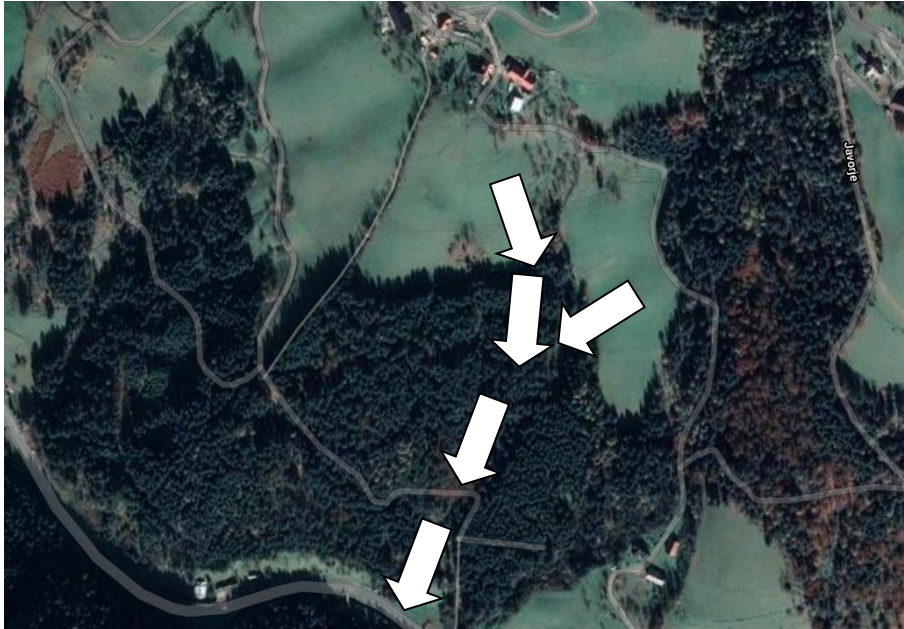
Slika 2. Prikaz območja blatnega toka

V času terenskega pregledu se je izvajal odkop naravnega materiala (blata in lesa) in odvoz načasne deponije. Odkop in čiščenje bo predvidoma končano v torek 26. januarja.

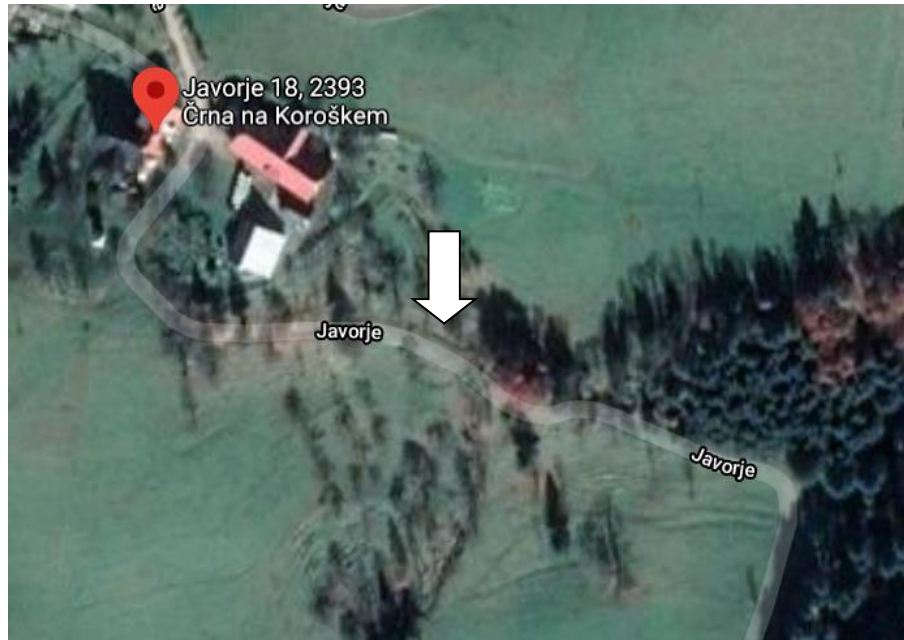
Slika 5.2 Sledi plazjenja na zgornjem travniku pri domačiji

Na brežini pri domačiji na naslovu Javorje 18 so vidni lokalni odlomi brežine. Zemljina iz odlomov pomešana z vodo, ki izvira iz pobočja teče v obliki potočka in se z ostalimi manjšimi potočki zbira v večji vodotok.

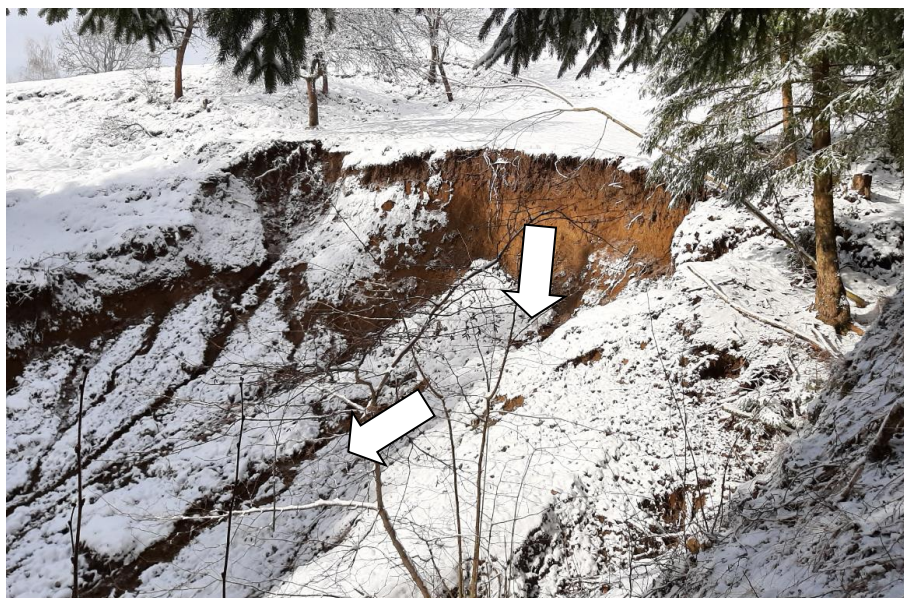
Slika 6.1 Zgornji čelni odlom

Vodotok teče po travniku, po srednje nagnjenem terenu. Na mestu, kjer se teren prevesi v strmejšo pobočje je le to poraščeno z gozdom. Na tem mestu je viden prvi večji odlom, ki je ravno na brežini struge površinske vode. Na odlomu je vidno izrazito precejanje podzemne vode, ki je plitvo pod površino. Večje količine zemljine na tem mestu so že pomešane z vodo ostekle v dolino.

1. Zajetje izvirov vode, ki se pojavljajo na več lokacija in sprožajo odlome na strmejših brežinah. Smiselno je da se voda kanalizira in kontrolirano odvede do obstoječih vodotokov.
2. Sanacija čelnih odlomnih robov. Ugotovljeni so trije večji odlomi na čelu posameznih zdrsov.
3. Odstrani se narivni material in nestabilno zemljino v hudourniškem koritu nad cesto in obnovi hudourniško korito. Hkrati se odstrani porušena drevesa in drevesa, za katera je pričakovano, da se bodo pri naslednjem večjem hudourniške izlivu porušila.
4. V hudourniškem koritu se izvede tri kamnite kaskade; posamezna kaskada se izvede kot kamnita zložba, temeljena v preperino in vsaj 2 metra svetle višine. Kamen se polaga v beton C12/15, predvidena poraba betona 30%.
5. Nad vsako kamnito kaskado se izvede fleksibilno lovilno pregrado iz jeklenih mrež (npr sistem Geobrugg VX140-H4).

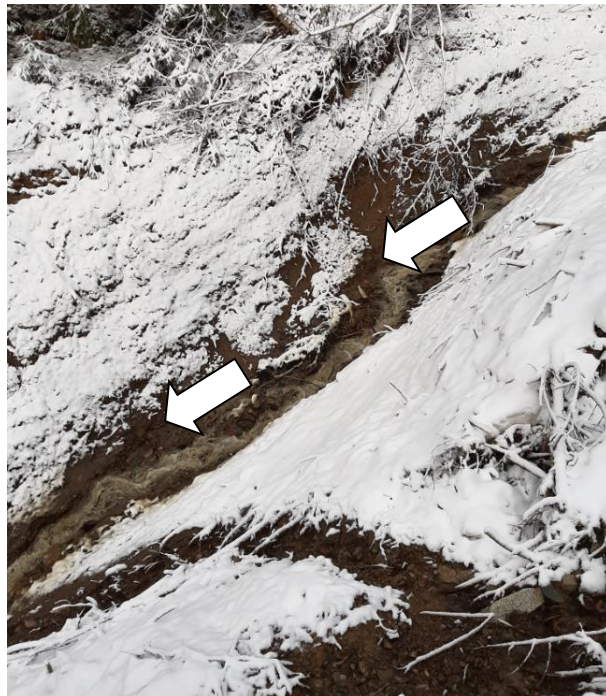
Slika 6.2 Čelni odlom na spodnjem kraku vodotoka

Drugi večji čelni odlom, podoben zgornjemu, je viden na kraku vodotoka nekoliko nižje.

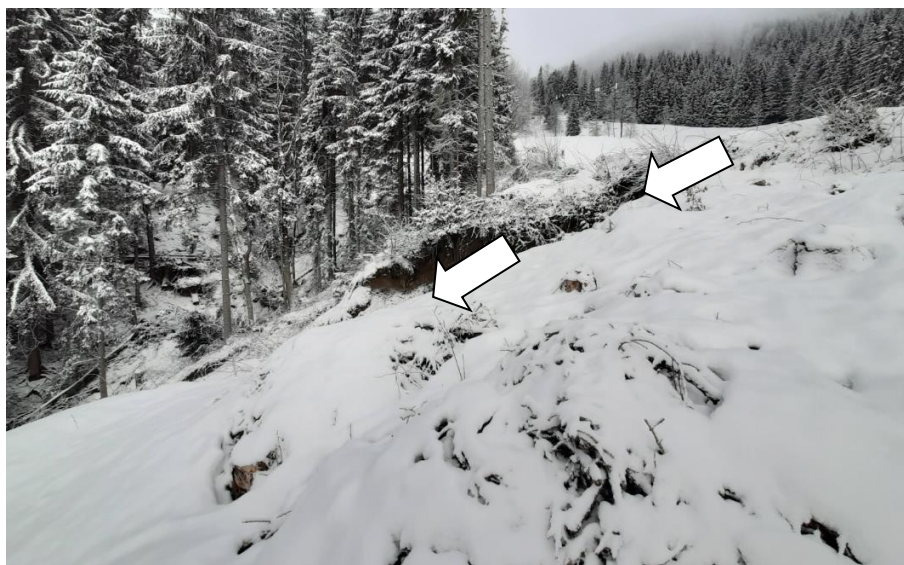
Slika 6.3 Čelni odlom na tretjem kraku vodotoka

Tretji večji čelni odlom, je levo od drugega (gledano navzdol), pri lovskem razglednem stolpu. Na tem mestu je tik pod površino vidno izrazito precejanje talne vode. Tudi na tem mestu je vidno izpiranje zemljine, ki je pomešana z vodo v veliki meri stekla v dolino.

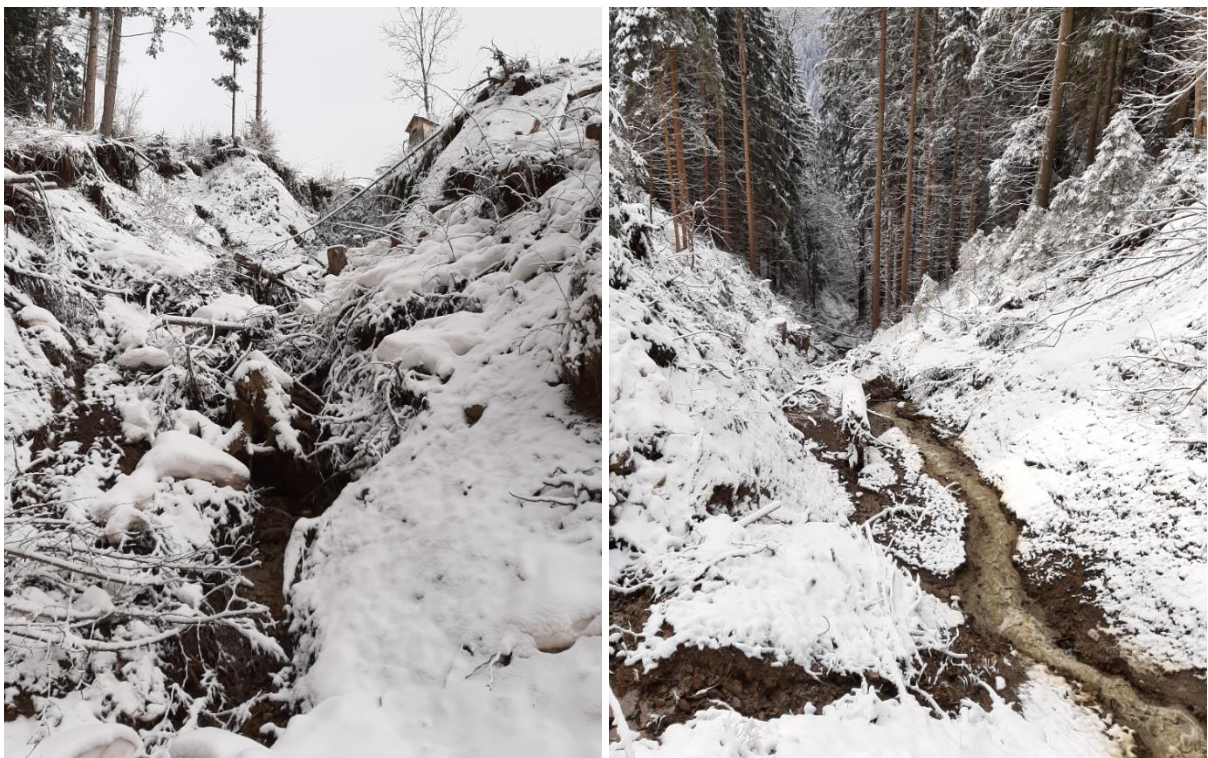
Slika 8. Grapa hudourniškega potoka in vidne sledi

Grapa hudourniškega potoka ima poškodovane brežine; vidne so sledi tečenja visoke vode in lokalnih odlomov zemljine ter odnašanja zemeljskega materiala in podrtih dreves.

6. Odstrani se narivni material in nestabilno zemljinu v hudourniškem koritu nad cesto in obnovi hudourniško korito. Hkrati se odstrani porušena drevesa in drevesa, za katera je pričakovano, da se bodo pri naslednjem večjem hudourniške izlivu porušila.

7. V hudorniškem koritu se izvede tri kamnite kaskade; prvo ca 10 m od ceste, drugo in tretjo pa po ca 30 m gorvodno. Kaskade se izvede kot kamnite zložbe, temeljene v preperino in vsaj 2 metra svetle višine. Kamen se polaga v beton C12/15, predvidena poraba betona 30%.

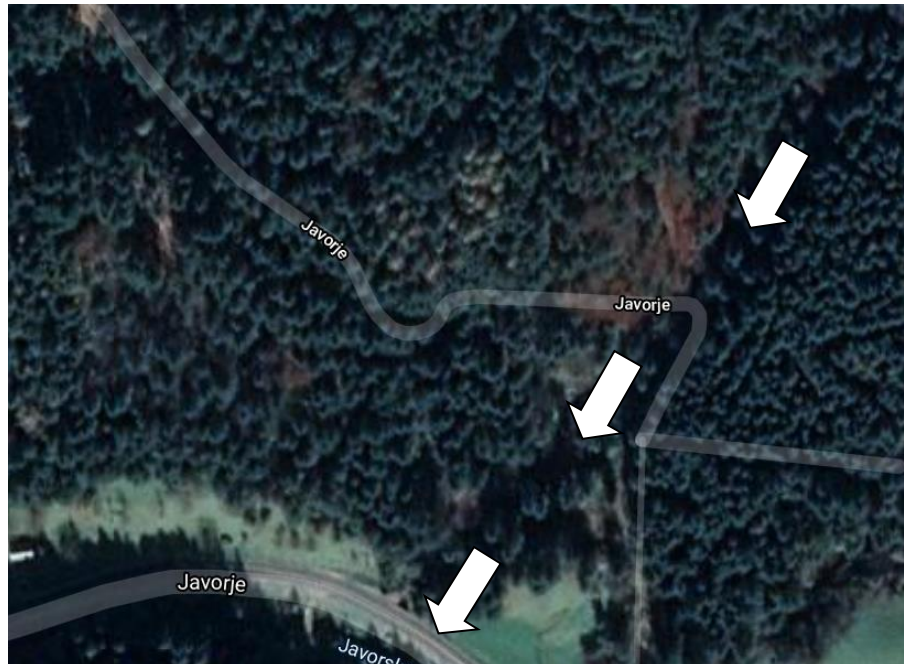
Slika 9. Območje hudourniškega korita in nariva na cesti

Blato je s porušenim drevjem priteklo do spodnje regionalne ceste, kjer je zamašilo prepust in se je material prelival čez cesto in navzdol vzdolž ceste, v dolžini 80 m. Debelina narivov blata na cesti je pol metra ali več. Cesta je tako neprevozna in poškodovana. Blatni tok je porušil cestni ograji, posledice na prepustu pa bodo vidne po čiščenju območja.

1. Odstranitev materiala blatnega toka iz ceste. Odkop utekočinjenega zemeljskega materiala se izvede takoj. Material se odpelje na začasno deponijo in kasneje primerno uporabi. Skupna ocena odstranjenega materiala (blata), vključno s predhodno sanacijo je 1500 m³. Hkrati se izvede delni razrez dreves in lesnega materiala, nanešenega na cesto in brežino nad njo. Ocenjena količina je med 50 in 100 m³.

2. Čiščenje, pregled in obnova prepusta pod cesto.
3. Čiščenje vozne površine ceste, v dolžini 200 m.
4. Obnova cestnih ograj na lokaciji prepusta. Obstoječe ograje so uničene.

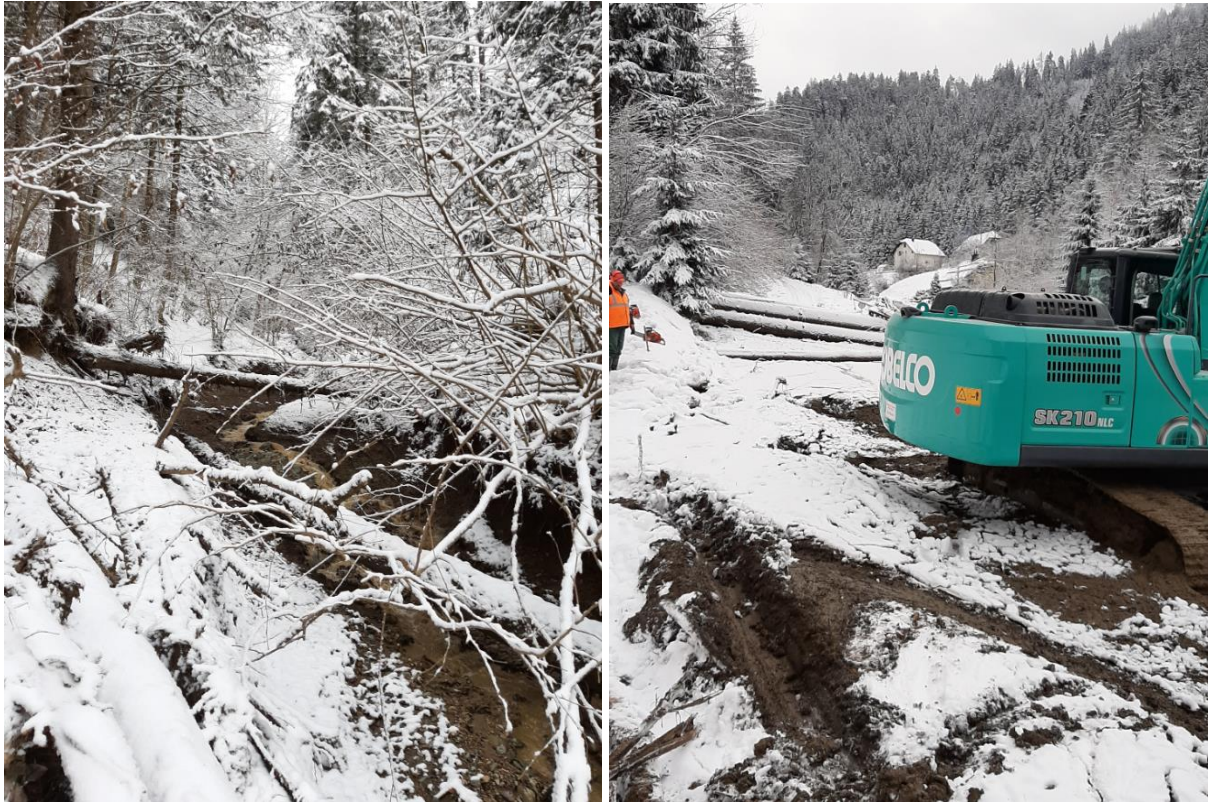
Slika 10.2 Narivi na cesti in podrtja drevesa v hudourniški grabi in na cesti

Sama voziščna konstrukcija je verjetno nepoškodovana, vendar razmočena. Vidne so poškodbe obcestnega jarka in gornjega hudourniškega potoka.

9. Izvede se obnova obcestnega odvodnjavanja, t.j. jarka v dolžini 200 m.
10. Obnova voziščne konstrukcije ceste predvidoma ni potrebna.
