3.6 NAČRT RUŠITVE NADVOZA KR0065

Sanacija šestih nadvozov na G2-101,
odsek 0232 Ljubelj – Tržič od km 4,006
do km 10,250

K NAČRTU RUŠITVE NADVOZA KR0065

Naročnik: **Direkcija republike Slovenije za infrastrukturo**
Cesta: **G2-101/0232 Ljubelj - Tržič**
Objekt: **NAVOZ KR0065**
Stacionaža: km 7+780
Faza obdelave: **PZI**

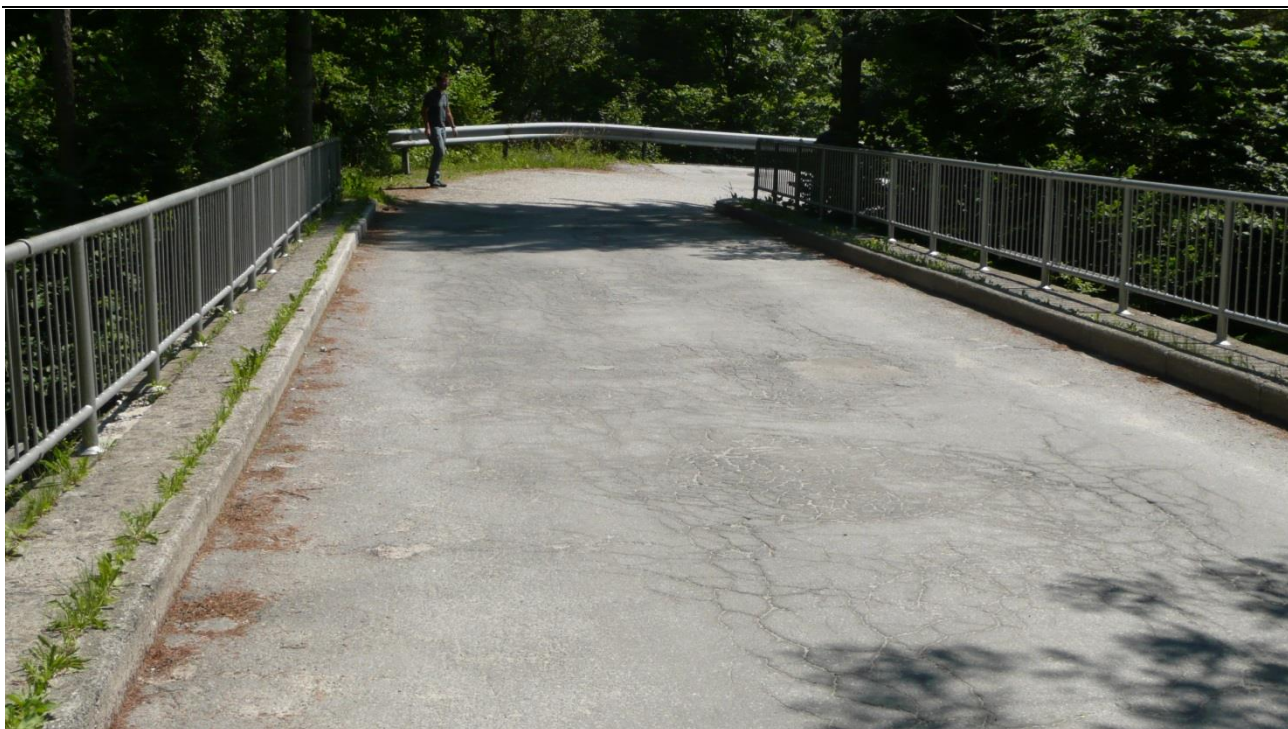
Po skoraj celotnem objektu se v asfaltne tlaku pojavljajo mrežaste razpoke - slika 8. Na betonskih robnikih ob hodnikih so prisotne zmrzljinske poškodbe betonske površine. Na več mestih so robniki razpokani in mehansko poškodovani (slika 8). V liniji stika robnikov in betonskega tlaka hodnika se razrašča vegetacija (slika 9). Na betonskem tlaku (debeline cca. 3 cm) hodnikov so prisotne izrazite zmrzljinske poškodbe. Betonski tlak je izrazito razpokan in odstopa ter odpada od podlage. (slika 9). Robni venci so na južni strani objekta razpadli in jih razen ostankov armature skoraj ni (slika 10).

Slika 8: Asfalt na vozišču je razpokan, hodniki z robnimi venci so v slabem stanju

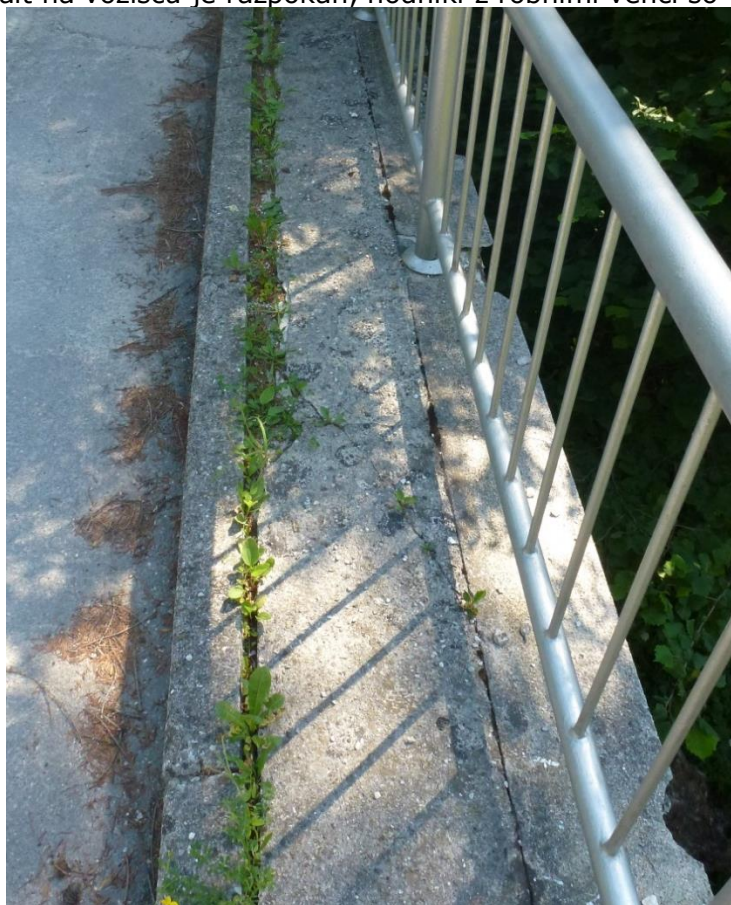
Slika 9: Poškodovan tlak hodnikov in razrasla vegetacija v razpoki med robnikom in tlakom hodnika, pre nizka ograja

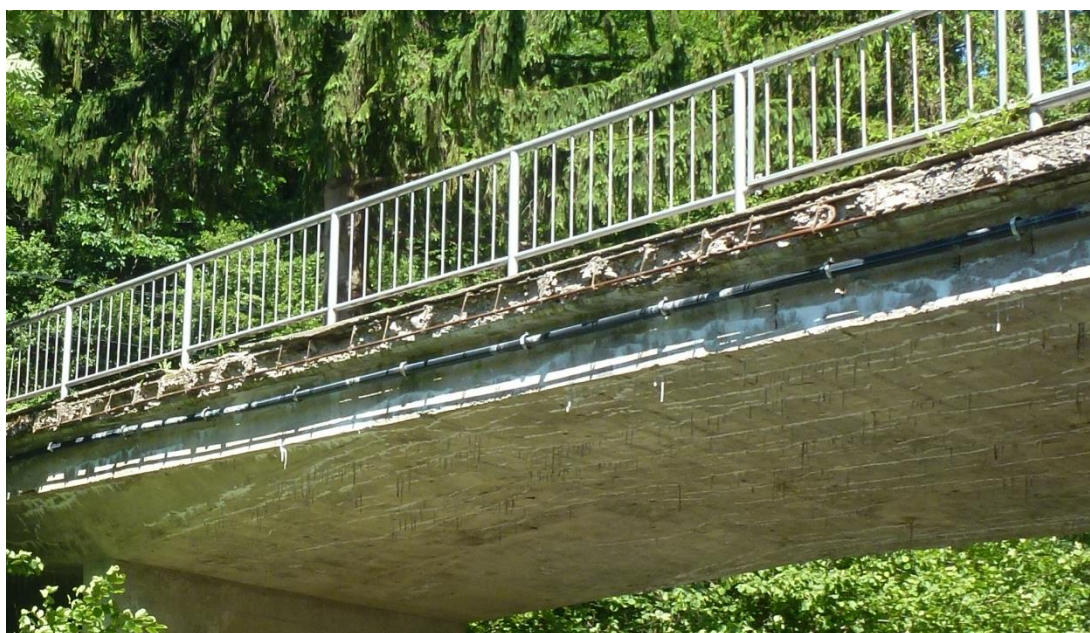
Slika 10: Robni venci na večjem delu objekta (na južni strani) razpadli in jih razen ostankov armature več ni

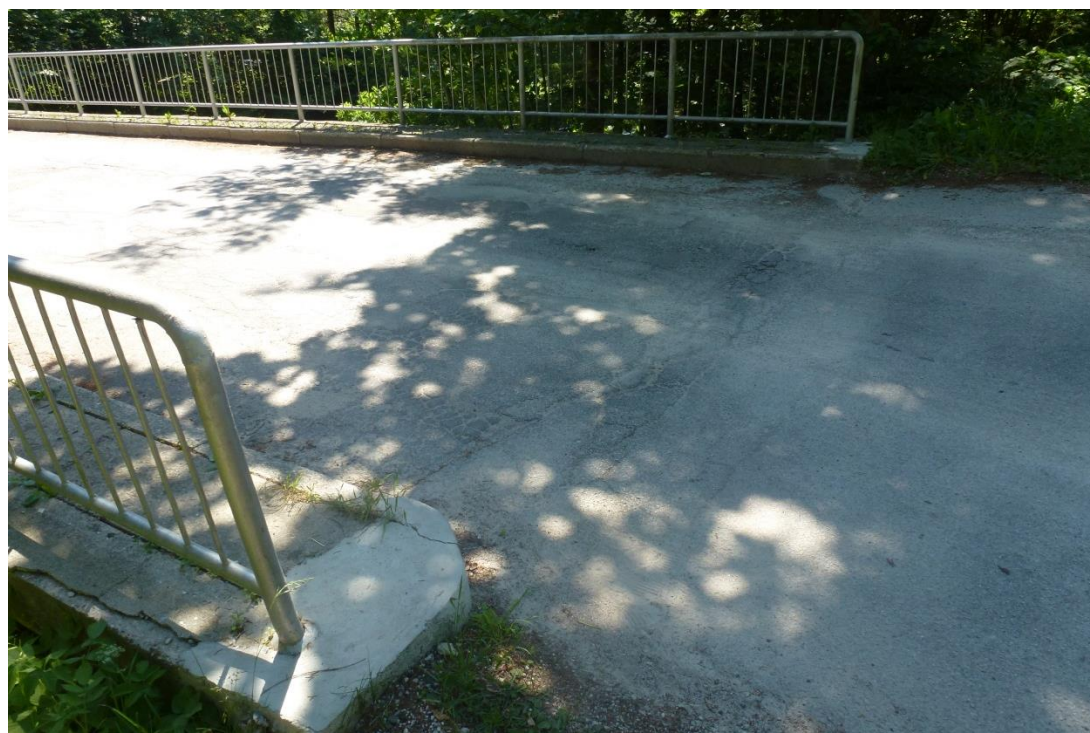
Slika 11: Prehod na območju hodnika je stopničast, ker se je stožec posedel

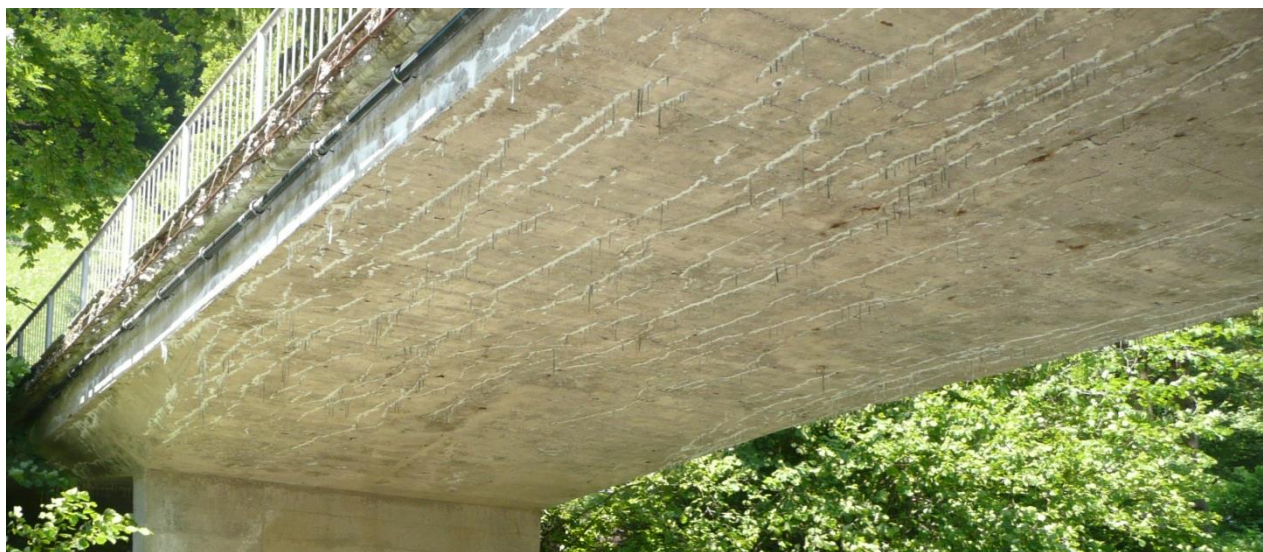
Na vsej spodnji površini plošče so vidni izraziti sledovi zamakanja oz. zacejanja vode z zgornje površine plošče. Prisotno je izredno veliko zasiganih razpok, s splošno tendenco poteka vzdolž plošče. Razpoke potekajo preko celotne debeline plošče. Pojavljajo se

tudi sledovi sige (kapniki). Lokalno je prisotna korodirana armatura z odpadnimi zaščitnimi plastmi betona.

Slika 12: Na spodnji površini so vidne zasigane razpoke

Na spodnji površini armiranobetonske prekladne plošče se korozija armature pojavlja le mestoma, kjer je zaščitna plast betona nad armaturo že odpadla. Lokalno, kjer so zaščitne plasti betona nad glavno armaturo že odpadle, odstopile ali razpokale, je na armaturi prisotna površinska korozija in izrazite globinske izjede. Ocenjuje se, da je lokalno zmanjšanje nosilnega preseka take armature tudi do 30 %.

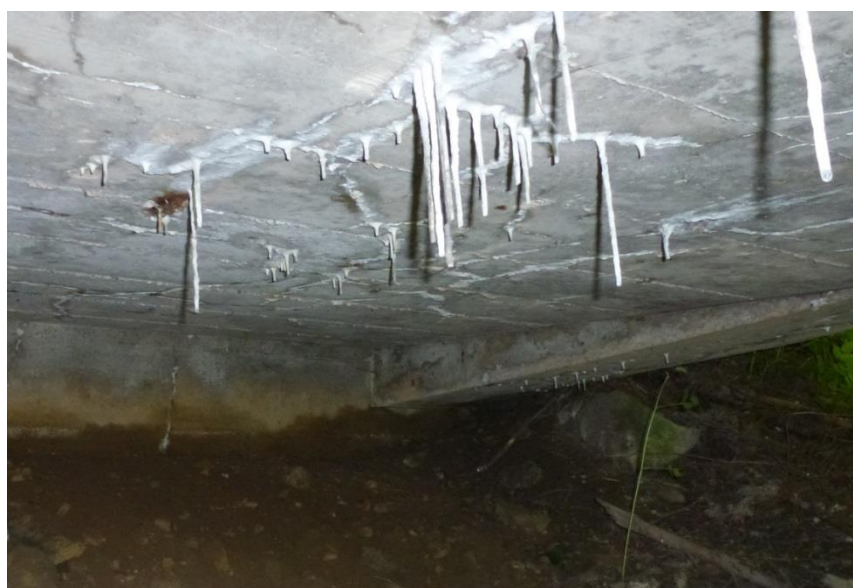
Slika 13: Konzolni del plošče z robnim nosilcem na previsnem delu

Na armiranobetonskih gredah na koncih obeh previsnih delov armiranobetonske plošče se v manjši meri pojavlja korodirana armatura z odpadnimi zaščitnimi plastmi betona nad njo ter mesta površinsko slabo zalitega in poroznega betona. Vidne so posamezne zasigane razpoke (slika 13).

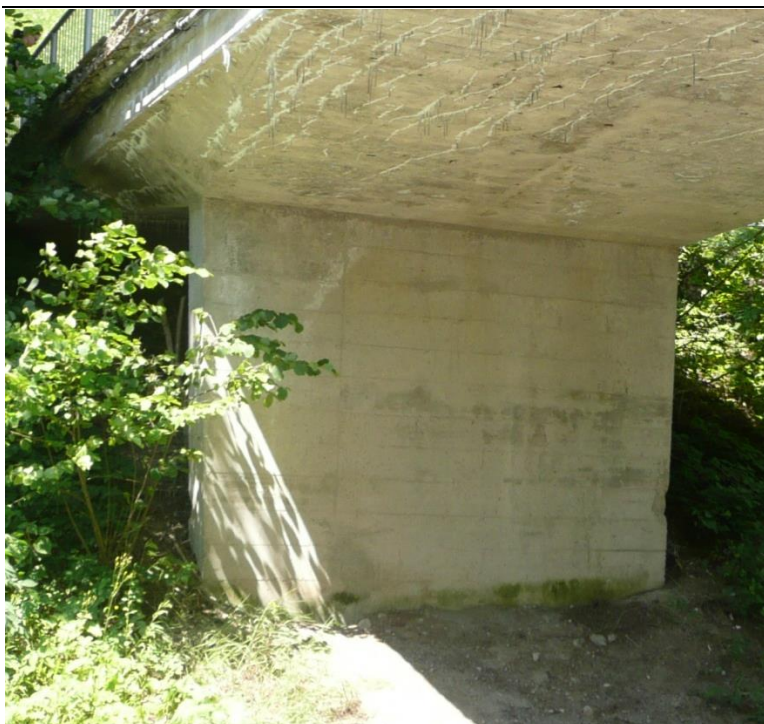
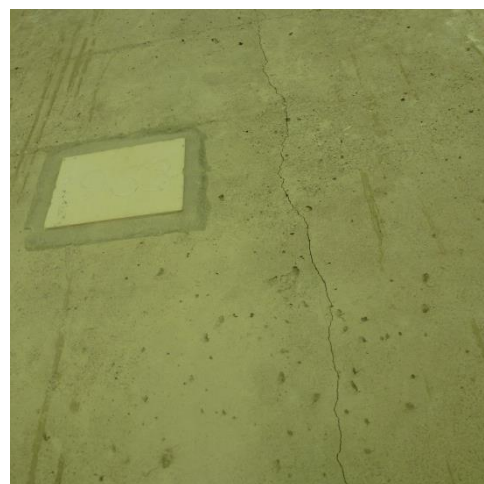
Slika 14: Stebri so v napram ostali konstrukciji v dokaj dobrem stanju, vendar se tudi tu pojavljajo lokalne poškodbe, predvsem na vogalih stebrov, v obliki odstopanja betona na mestih s premalim zaščitnim slojem betona

Na stenastih podporah, predvsem v vogalnih delih se lokalno pojavlja odstopanje in odpadanje zaščitnih plasti betona nad izrazito korodirano armaturo, na kateri je prisotna površinska korozija in globinske izjede. Ocenjuje se, da je lokalno zmanjšanje nosilnega preseka te armature do 20 %. Kjer pa so zaščitne plasti betona nad armaturo nepoškodovane se ocenjuje, da je na njih v splošnem prisotna le površinska korozija, zato je ocenjeno zmanjšanje nosilnega preseka take armature do 5%. Armiranobetonski robni venci so mestoma popolnoma odpadli. Lokalno je v njih zmanjšanje armature tudi 50%. Na odvzetih vzorcih so bili izvedeni preskusi vsebnosti kloridnih ionov po lasa metodi v sklopu detajlnega pregleda. **Glede na ugotovljeno stanje armiranobetonske konstrukcije nadvoza izdelovalci elaborata menijo, da je potrebno prekladno ploščo z robnimi v celoti odstraniti in izvesti na novo.**

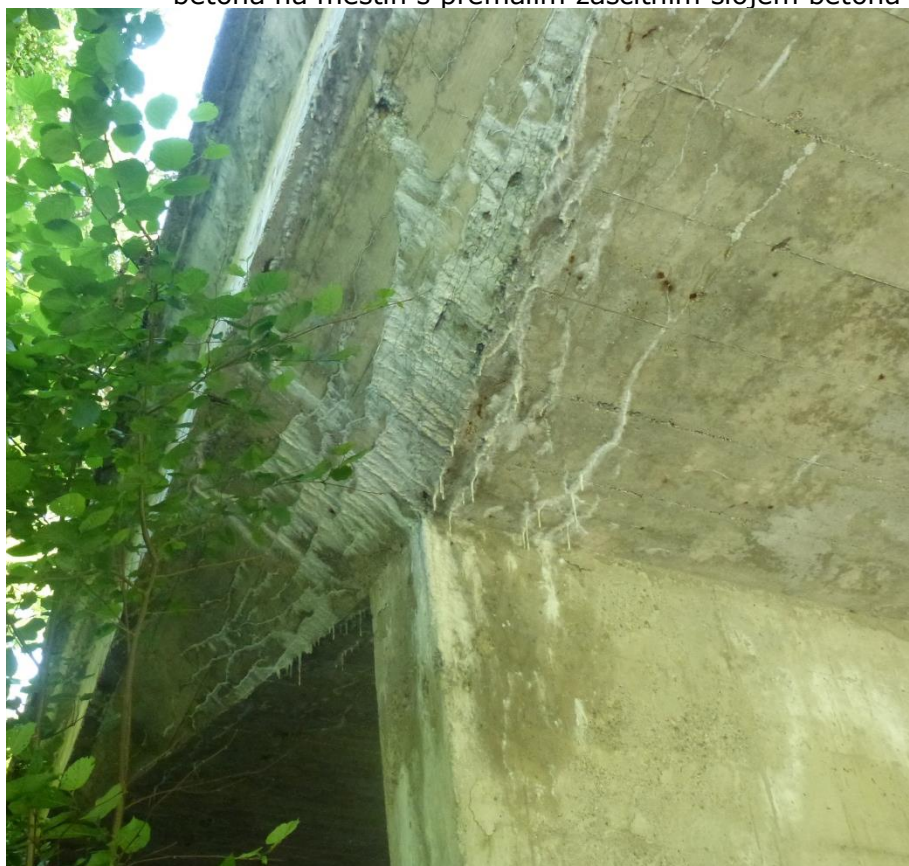
Slika 15: Stik vutasto ojačene plošče in stenastega stebra – razpoke so zasigane, kar kaže na razpoke po celotni globini konstrukcije

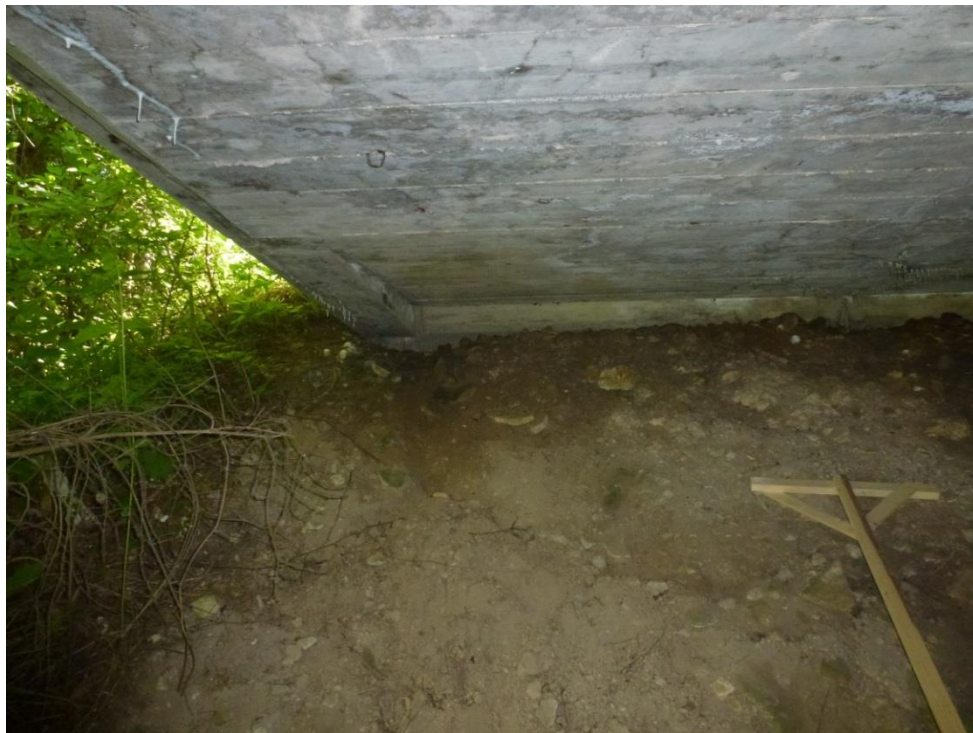
Slika 16: Območje pod objektom je neurejeno in zanemarjeno (glej tudi slike 7, 12 in 14)
