Poročilo: 272-KON-20

ELABORAT

O PREGLEDU OPORNIH IN PODPORNIH ZIDOV TER PREPUSTOV

OBJEKT: Vršič pregled objektov

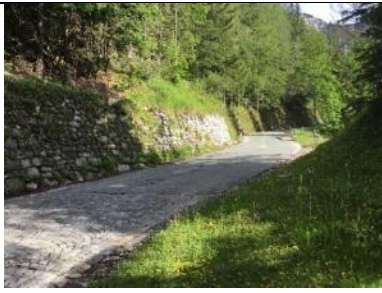
Objekt	OZ-1 (levo)
Stacionaža objekta	5.700 – 5.850
Velikost objekta	L = 150 m, h = 2-4 m
Pogled na objekt

OPIS UGOTOVLJENEGA STANJA OBJEKTA	
<p>Praktično celoten objekt je močno poraščen z vegetacijo. Vidno je izpadanje in izrivanje posameznih kamnitih gradnikov vzdolž celotnega objekta, izrazitejše v prvi polovici objekta. Izrivanje je najizrazitejše v zgornji coni objekta (zgornji 1 m), lokalno so kamniti gradniki močno labilni in kot taki lahko padejo na vozišče.</p> <p>Na drugem delu zidu je stanje generalno boljše. Predvsem v zadnjih 10 m je opazna močna poraščenost z vegetacijo, posledično prihaja do izpadanja gradnikov. Asfalt je močno razpokan.</p>

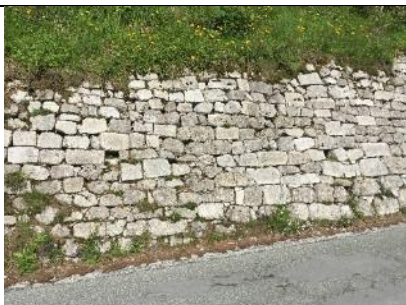
Izrivanje kamnitih gradnikov, izpadanje gradnikov	Poraščenost z vegetacijo. Za prepustom CP1 je stanje boljše

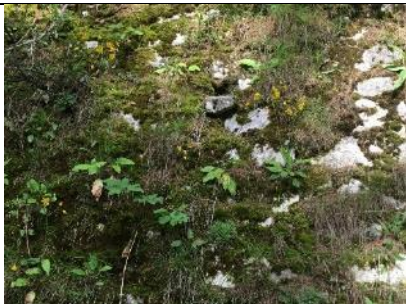
Močna poraščenost z vegetacijo na drugem delu	Lokalno izpadanje kamnitih gradnikov v drugem delu

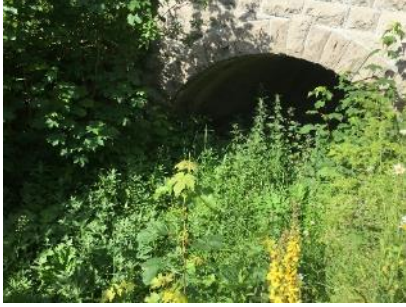
Vrsta objekta	CP-1
Stacionaža objekta	5.730
Velikost objekta	B/H = 4/2 m
Pogled na objekt

OPIS UGOTOVLJENEGA STANJA OBJEKTA	
<p>Objekt je generalno v sorazmerno dobrem stanju, večjih konstrukcijskih poškodb ni bilo zaznati. Kamnita obloga je na obeh čelnih straneh dokaj stabilna in izkazuje solidno sprijemnost s samim obokom.</p> <p>Po celotnem oboku je sicer prisotno dokaj močno zamakanje, ponekod je vidna zasiganost v obliki kapnikov.</p> <p>Struga je neočiščena.</p> <p>Okolica objekta je močno zaraščena z vegetacijo.</p>

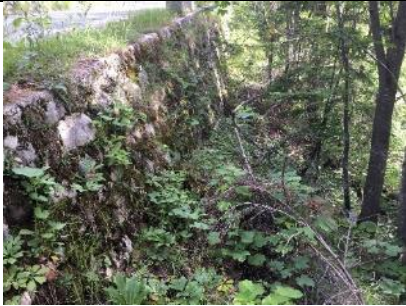
Vrsta objekta	PZ-2 (desno)
Stacionaža objekta	5.840 – 5.880, pred 13. serpentino
Velikost objekta	L = 40 m, h = 4 m
Pogled na objekt

OPIS UGOTOVLJENEGA STANJA OBJEKTA	
<p>Generalno gledano je objekt v dokaj dobrem stanju. Opazna je močna poraščenost z vegetacijo. Večjega izpadanja kamnitih gradnikov oziroma njihovega izrivanja nismo zaznali.</p> <p>Vozišče je v dokaj dobrem stanju. Pred 13. serpentino je vozišče slabše, vidne so dokaj močne mrežaste razpoke. Ograjni stebrički so v dobrem stanju.</p>

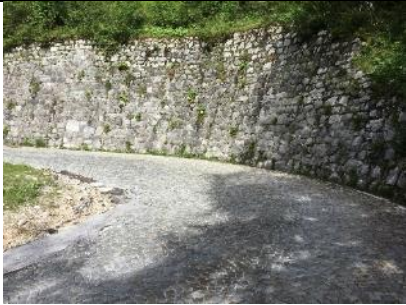
Vrsta objekta	OZ-3 (desno), OZ-4 (desno)
Stacionaža objekta	5.880 – 5.930, za 13. serpentino 5.930 – 5.980
Velikost objekta	L = 50 m, h = 2-5 m
Pogled na objekt

OPIS UGOTOVLJENEGA STANJA OBJEKTA	
<p>Generalno gledano je objekt v dobrem stanju, brez posebnosti. Lokalno med kamnitimi gradniki izrašča vegetacija v manjšem obsegu in intenziteti. Izrivanja oziroma izpadanja kamnitih gradnikov ni bilo zaznati. Asfaltno vozišče je v dokaj dobrem stanju, lokalno so opazne mrežaste razpoke manjše intenzitete.</p>

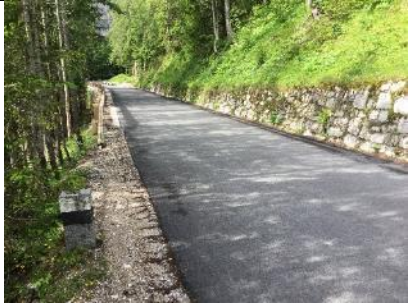
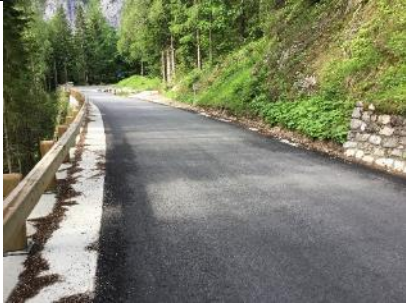
Osrednji del zidu – brez posebnosti	Zaključek zidu – brez posebnosti

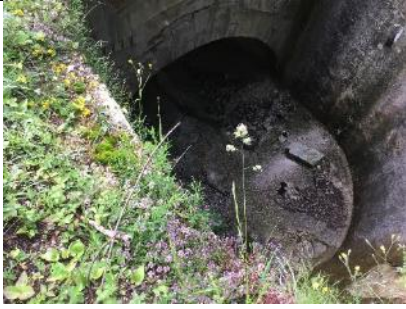
Vrsta objekta	CP-2
Stacionaža objekta	6.000
Velikost objekta	B/H = 4/2 m
Pogled na objekt

OPIS UGOTOVLJENEGA STANJA OBJEKTA	
<p>Oporni zid pred objektom je obojestransko močno poškodovan, vidno je odpadanje betonske obloge v večjem obsegu. Čelo objekta obojestransko je močno zamočeno, lokalno prihaja do odstopanja kamnitih gradnikov. Po celotnem objektu je opaziti močno zamakanje in zasiganost v obliki kapnikov.</p> <p>Večjih konstrukcijskih razpok in drugih poškodb ni prisotnih.</p> <p>Kamnita obloga odstopa od samega oboka.</p> <p>Struga je zablata.</p>

- Priporočamo, da se zaradi njihovega relativno slabega stanja na prepustih CP-2, CP-3, CP-4 in CP-6 izvede detajlni pregled teh objektov s ciljem pridobiti lastnosti osnovnih materialov, relevantne za eventualni izračun nosilnosti in pripravo detajlnih predlogov sanacije teh prepustov. V sklopu detajlnega pregleda predlagamo izvedbo najmanj naslednjih preiskav: (1) na vsakem od teh prepustov odvzem najmanj dveh valjastih vzorcev iz oboka za ugotovitev dejanske kvalitete betona v smislu njegove sestave in homogenosti ter tlačne trdnosti in prostorninske mase betona, (2) na vsaj dveh zamočenih in enem intaktnem mestu izvedba preiskave vsebnosti kloridov in sulfatov v betonu ter stopnje karbonizacije betona, (3) pretrkavanje celotne površine oboka z namenom ugotoviti prisotnost morebitnih delaminacij, gnezd in drugih nepravilnosti. Na podlagi rezultatov detajlnega pregleda bodo lahko podani ustrezni ukrepi glede sanacije betonske obloge (način R1, R2 ali R3). Predlagane aktivnosti na prepustih, za katere je potrebna izvedba detajlnega pregleda povzema Preglednica 4-2.

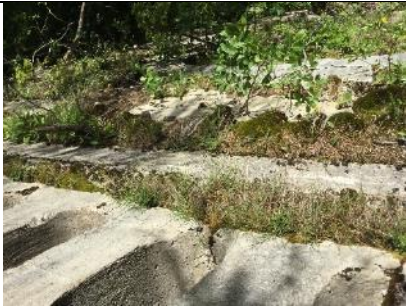
Vrsta objekta	PZ-5 (levo)
Stacionaža objekta	6.010 – 6.040, pred 14. serpentino
Velikost objekta	L = 30 m, h = 5 m
Pogled na objekt

OPIS UGOTOVLJENEGA STANJA OBJEKTA	
<p>Generalno je stanje objekta dobro, brez večjih konstrukcijskih posebnosti oziroma nepravilnosti. Celotna površina objekta je močno zaraščena z vegetacijo.</p> <p>Ograja na vozišču je precej poškodovana, vidne so razpoke, ki so lahko posledica posedanja vozišča. Prisotne so zmrzlinke poškodbe betonske ograje.</p> <p>Na vozišču so prisotne razpoke, izrazitejše so vzdolžne razpoke.</p>

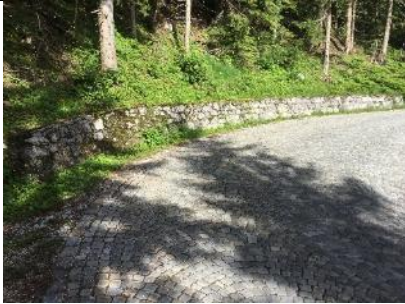
PODATKI O OBJEKTU	
Vrsta objekta	OZ-6 (levo)
Stacionaža objekta	6.060 – 6.080, za 14. serpentino
Velikost objekta	L = 20 m, h = 1 m
Pogled na objekt

OPIS UGOTOVLJENEGA STANJA OBJEKTA	
<p>Objekt je dobrem stanju, brez vidnih poškodb. Objekt je v pretežnem delu poraščen z vegetacijo.</p>

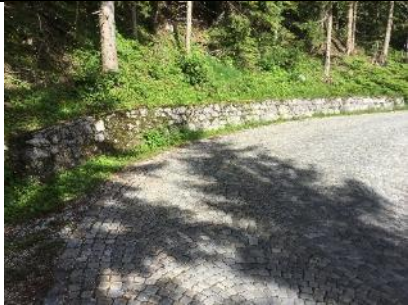
Dobro stanje, brez vidnih poškodb

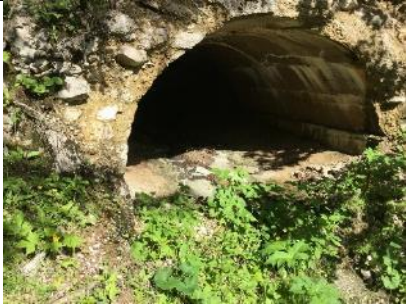
Vrsta objekta	CP-3
Stacionaža objekta	6.090
Velikost objekta	B/H = 2.8/1.8 m
Pogled na objekt

OPIS UGOTOVLJENEGA STANJA OBJEKTA	
<p>Po celotnem oboku je vidno močno zamakanje in zasiganost, lokalno so prisotne razpoke, močnejša v temenu. Na obeh čelnih straneh je opaziti odpadanje kamnite obloge od oboka. Struga je zablatena. Okolica objekta je poraščena z vegetacijo.</p> <p>Struga je delno zablatena in neočiščena. Na vozišču so opazne razpoke, predvsem vzdolžne, deloma mrežaste.</p>

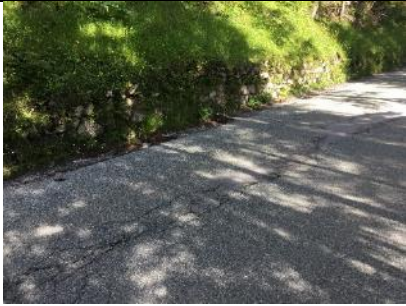
Vrsta objekta	OZ-7, OZ-8
Stacionaža objekta	6.130 – 6.160; 6.160 – 6.210
Velikost objekta	L = 30 m, h = 1 m; L = 50 m, h = 0.5 m
Pogled na objekt

OPIS UGOTOVLJENEGA STANJA OBJEKTA	
<p>Opazna je močna zaraščenost obeh objektov z vegetacijo po celotni površini objektov. Po celotni dolžini obeh objektov prihaja do izrivanja kamnitih gradnikov, lokalno so posamezni skupki kamnitih gradnikov močno labilni in lahko pride do njihovega izpada na vozišče. Predvsem v zgornji coni obeh objektov po celotni dolžini je opazna erozija.</p> <p>Asfaltno vozišče je močno poškodovano, vidne so močne mrežaste razpoke, lokalno so prisotne udarne jame.</p>

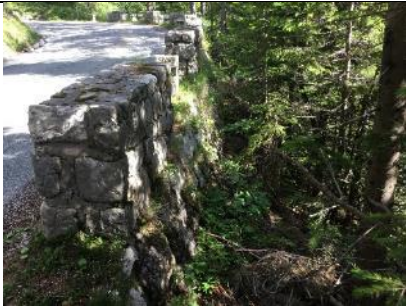
Vrsta objekta	PZ-9
Stacionaža objekta	6.200 – 6.230, 15. serpentina
Velikost objekta	L = 30 m, h = 4 m
Pogled na objekt

OPIS UGOTOVLJENEGA STANJA OBJEKTA	
<p>Objekt je po celotni površini močno zaraščen z vegetacijo. Sicer je stanje objekta dobro, večjih konstrukcijskih poškodb v obliki izrivanja kamnitih gradnikov oziroma izpadanja le-teh nismo zaznali.</p> <p>Asfaltno vozišče je mrežasto razpokano.</p>

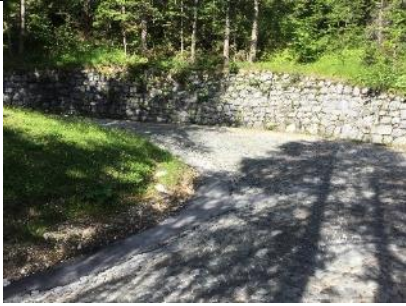
Vrsta objekta	OZ-10 (desno)
Stacionaža objekta	6.230 – 6.260, za 15. serpentino
Velikost objekta	L = 30 m, h = 1-3 m
Pogled na objekt

OPIS UGOTOVLJENEGA STANJA OBJEKTA	
<p>Objekt se nahaja tik za 15. serpentino. Stanje objekta je generalno dobro, brez vidnih pomembnejših konstrukcijskih poškodb, ki bi kazale na stabilnostne probleme objekta.</p> <p>Na ovinku v desno je vidno manjše izrivanje kamnitih gradnikov po celotni višini zidu.</p> <p>Predvsem zadnji del zidu je močno obraščen z vegetacijo.</p> <p>Asfaltno vozišče je močno razpokano.</p>

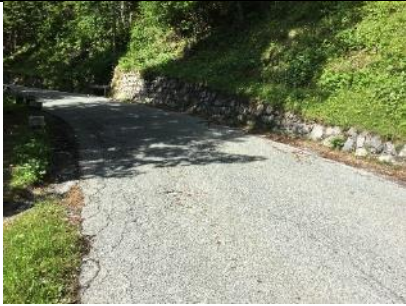
Vrsta objekta	OZ-11 (desno)
Stacionaža objekta	6.350 – 6.400
Velikost objekta	L = 50 m, h = 1-2 m
Pogled na objekt

OPIS UGOTOVLJENEGA STANJA OBJEKTA	
<p>Objekt je v dobrem stanju, brez vidnih pomembnejših konstrukcijskih poškodb, ki bi kazale na stabilnostne probleme objekta.</p> <p>Poraščenosť z vegetacijo je majhna.</p> <p>Vozišče je poškodovano in razpokano.</p>

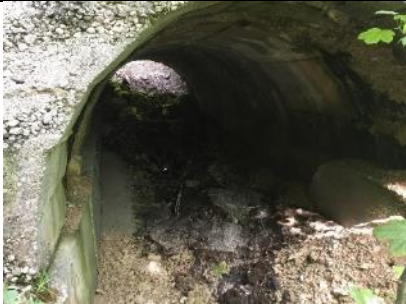
Vrsta objekta	CP-4
Stacionaža objekta	6.350, tik pred 16. serpentino
Velikost objekta	B/H = 2.8/1.8 m
Pogled na objekt

OPIS UGOTOVLJENEGA STANJA OBJEKTA	
<p>Objekt je generalno v slabem stanju. Na obeh čelnih straneh so vidne močne razpoke betonske obloge. Celotna površina oboka objekta možno razpada zaradi obsežnega zamakanja, vidne so razpoke betonske obloge, predvsem v temenu.</p> <p>Struga je zablatena in generalno neočiščena.</p> <p>V okolici objekta je intenzivna vegetacija.</p>

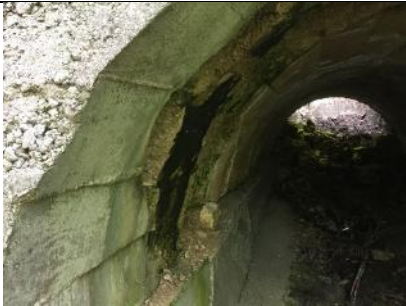
Struga je zablatena in neočiščena	Obok je močno zamočen, betonska obloga odpada

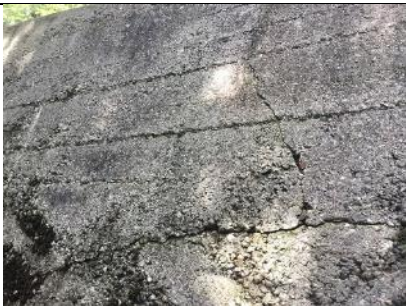
Obok je močno zamočen, betonska obloga odpada	Razpoke betonske obloge na čelnih površinah

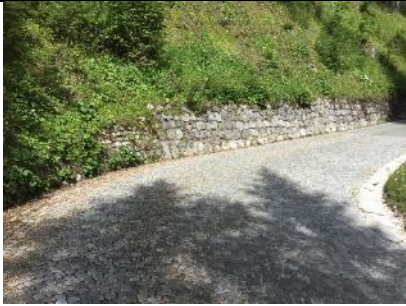
Vrsta objekta	OZ12 (levo)
Stacionaža objekta	6.420 – 6.500, za 16. serpentino
Velikost objekta	L = 80 m, h = 1-2 m
Pogled na objekt

OPIS UGOTOVLJENEGA STANJA OBJEKTA	
<p>Generalno je stanje objekta dobro, brez vidnih pomembnejših konstrukcijskih poškodb, ki bi kazale na stabilnostne probleme objekta. Predvsem v začetnem delu so vidni večji razmaki med kamnitimi gradniki, lokalno je vidno manjše izrivanje gradnikov.</p> <p>Poraščenost z vegetacijo je majhna.</p> <p>Vozišče je poškodovano in razpokano.</p>

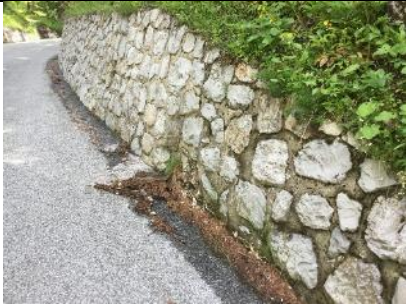
Vrsta objekta	OZ-13 (desno)
Stacionaža objekta	6.440 – 6.480
Velikost objekta	L = 40 m, h = 1-2 m
Pogled na objekt

OPIS UGOTOVLJENEGA STANJA OBJEKTA	
<p>Stanje objekta je praktično intaktno. Poraščenost z vegetacijo je praktično nična, prisotnih ni nobenih poškodb. Asfaltno vozišče je razpokano.</p>

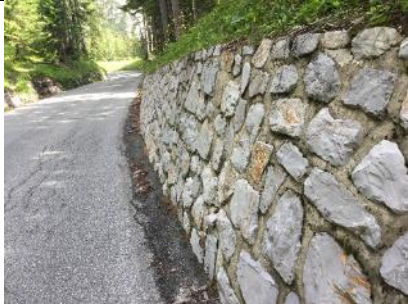
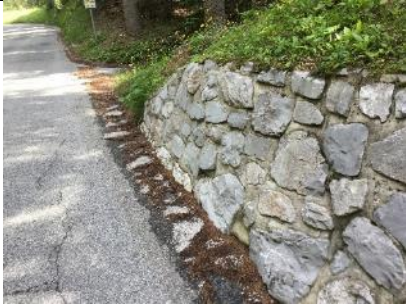
Intaktno stanje objekta.

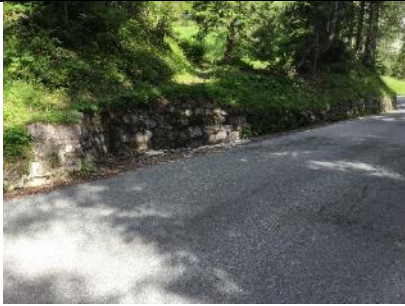
Vrsta objekta	OZ-14 (levo), OZ-15 (desno)
Stacionaža objekta	6.500 – 6.640; 6.790 – 6.880
Velikost objekta	L = 140 m, h = 0.5 m; L = 190 m, h = 0.5 m
Pogled na objekt

OPIS UGOTOVLJENEGA STANJA OBJEKTA	
<p>Oba objekta sta v relativno slabem stanju. Vzdolž celotnega objekta je opazna močna poraščenost. Vzdolž celotnega objekta prihaja do lokalnega izrivanja večjih skupkov kamnitih gradnikov, lokalno so posamezni kamniti gradniki močno labilni in kot tako lahko padejo na vozišče.</p> <p>Vozišče je močno (mrežasto) razpokano.</p>

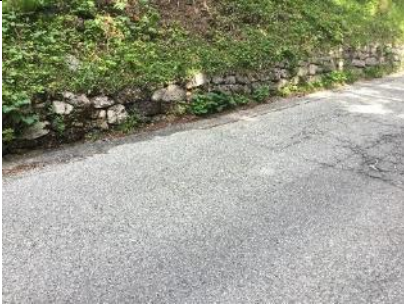
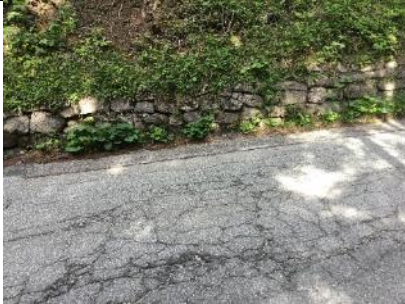
Poraščenost celotnega objekta, posamezni kamniti gradniki labilni in izstopajo iz zidu

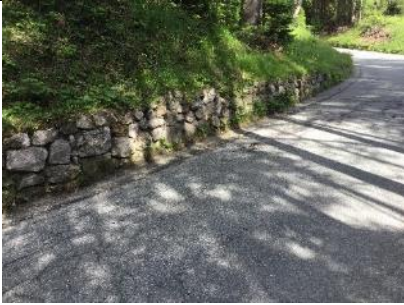
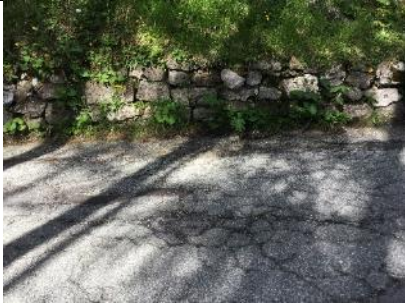
Predvsem v drugi polovici zidu je opaznih več izrivanj, lokalno so kamniti gradniki labilni.

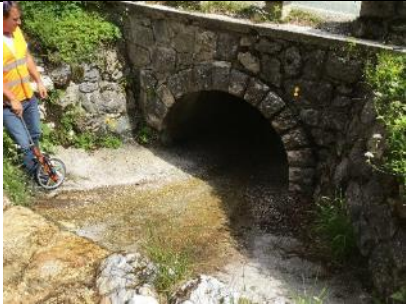
Vrsta objekta	CP-5
Stacionaža objekta	7.000
Velikost objekta	B/H = 1.9/1.4 m
Pogled na objekt

OPIS UGOTOVLJENEGA STANJA OBJEKTA	
<p>Struga objekta je očiščena. Kamnita obloga na obeh čelnih straneh objekta močno odstopa od samega objekta in se z manjšo silo lahko poruši. Ostaja nevarnost zdrsa kamnite obloge na spodnje vozišče.</p> <p>Sam obok sicer ni bistveno zamočen, se pa pojavljajo manjše razpoke in predvsem obsežna segregacija betonske obloge oboka.</p>

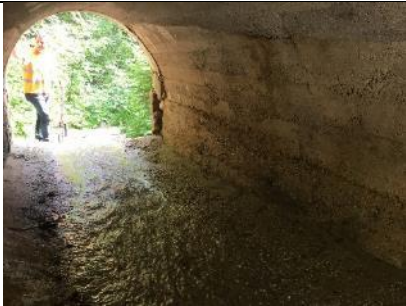
Struga je očiščena	Razpoke in segregacija betonske obloge

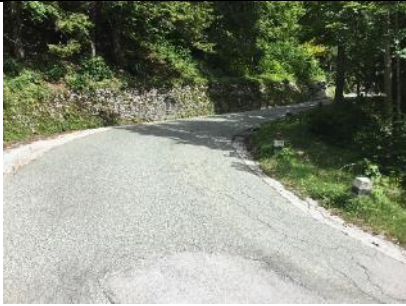
Vrsta objekta	OZ-16 (levo)
Stacionaža objekta	7.010 – 7.150
Velikost objekta	L = 140 m, h = 3 m
Pogled na objekt

OPIS UGOTOVLJENEGA STANJA OBJEKTA	
<p>Objekt je generalno v slabem stanju. Predvsem zgornja cona objekta po celotni dolžini je močno poškodovana, vidna je erozija in odpadanje kamnitih gradnikov. Lokalno so vzdolž celotnega zidu kamniti gradniki labilni in lahko padejo na vozišče. Lokalno je vidno izrivanje kamnitih gradnikov.</p> <p>Drug del zidu (z ojačitvami) je v boljšem stanju.</p>

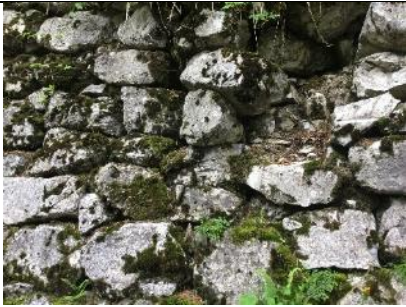
Izrivanje kamnitih gradnikov	Labilni kamniti gradniki, možnost izpadanja

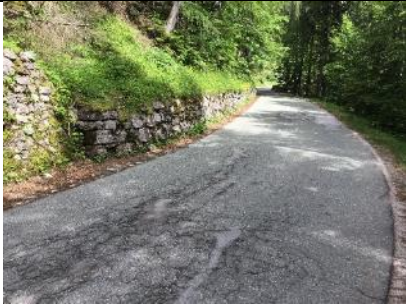
Vrsta objekta	OZ-17 (levo)
Stacionaža objekta	7.150 – 7.220
Velikost objekta	L = 70 m, h = 1 m
Pogled na objekt

OPIS UGOTOVLJENEGA STANJA OBJEKTA	
<p>Vzdolž celotnega zidu so vidni posamezni večji labilni gradniki, ki izstopajo iz ravnine zidu. Lokalno je vidno izrivanje predvsem v drugi polovici dolžine zidu. Vegetacija ni prisotna.</p> <p>Asfaltno vozišče je močno razpokano.</p>

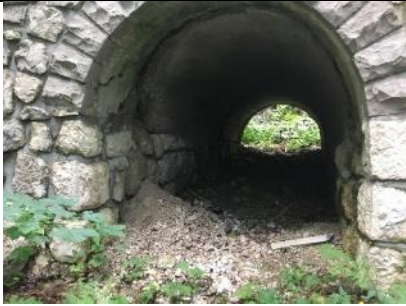
Vrsta objekta	CP-6
Stacionaža objekta	7.220
Velikost objekta	B/H = 2/1.2 m
Pogled na objekt

OPIS UGOTOVLJENEGA STANJA OBJEKTA	
<p>Obojestransko je vidno močno odstopanje kamnite čelne obloge od samega prepusta. Obstaja nevarnost porušitve obloge. Zamakanja ni opaziti. Lokalno je prisotna segregacija betona oboka ter manjše razpoke.</p> <p>Struga je suha in močno zablata.</p> <p>Vozišče je razpokano, lesene ograje so polomljene.</p>

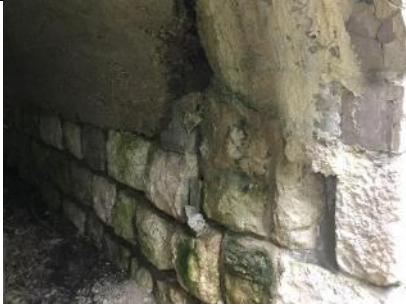
Odstopanje kamnite obloge obojestransko na čelnih straneh objekta, nevarnost porušitve

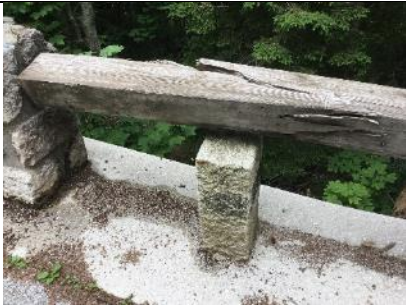
Zablata struga, segregacija betona po oboku	Polomljene lesene ograje

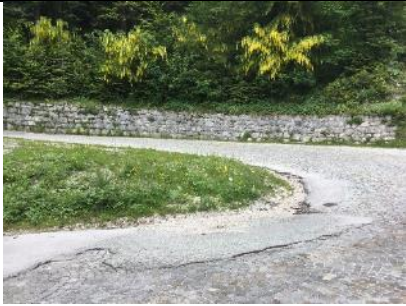
Vrsta objekta	OZ-18 (desno)
Stacionaža objekta	7.270 – 7.300, za 17. serpentino
Velikost objekta	L = 30 m, h = 1-2 m
Pogled na objekt

OPIS UGOTOVLJENEGA STANJA OBJEKTA	
Stanje objekta je dobro, brez večjih poškodb. Lokalno objekt prerasča vegetacija.

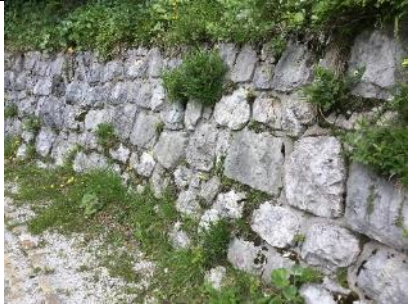
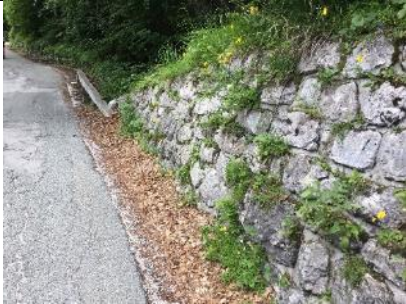
Stanje objekta je dobro, brez večjih poškodb. Lokalno objekt prerasča vegetacija.

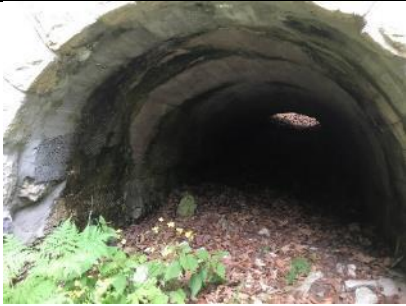
Vrsta objekta	CP-7
Stacionaža objekta	7.310
Velikost objekta	B/H = 2/1.2 m
Pogled na objekt

OPIS UGOTOVLJENEGA STANJA OBJEKTA	
<p>Objekt je v splošnem v dokaj dobrem stanju. Po celotni notranjosti betonske obloge so sicer prisotne sledi zamakanja, deloma je vidna zasiganost. Lokalno so prisotne manjše razpoke. Stike med kamnito oblogo na obeh čelnih straneh in samim prepustom je dober.</p> <p>Struga je suha in močno zasuta z vegetacijo in listjem.</p> <p>Vozišče je močno razpokano.</p>

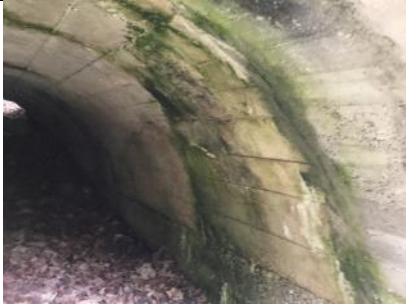
Po celotni notranjosti betonske obloge so sicer prisotne sledi zamakanja,

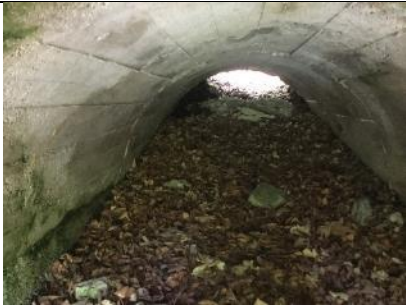
Struga je suha in močno zasuta z vegetacijo in listjem.

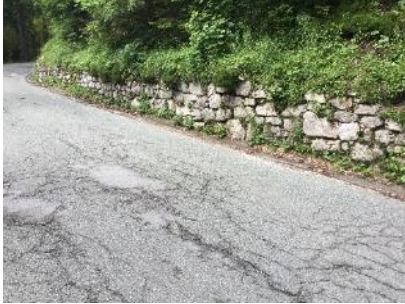
Vrsta objekta	OZ-19 (desno)
Stacionaža objekta	7.310 – 7.380
Velikost objekta	L = 70 m, h = 0.5-1 m
Pogled na objekt

OPIS UGOTOVLJENEGA STANJA OBJEKTA	
<p>Vzdolž celotnega objekta objekt prerašča vegetacija. Predvsem na sredinskem območju so opazna posamezna izrivanja kamnitih gradnikov, v zgornji coni je opazna erozija. Močnejša izrivanja so opazna tudi na ovinku na koncu objekta.</p> <p>Asfaltno vozišče je močno razpokano.</p>

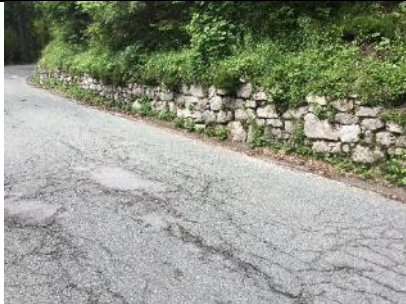
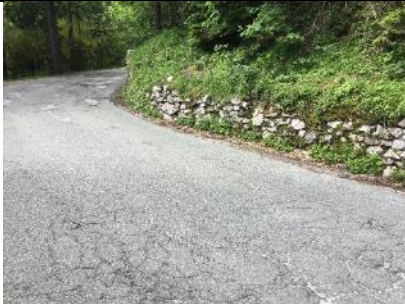
Predvsem na sredinskem območju so opazna posamezna izrivanja kamnitih gradnikov	Močnejša izrivanja so opazna tudi na ovinku na koncu objekta.

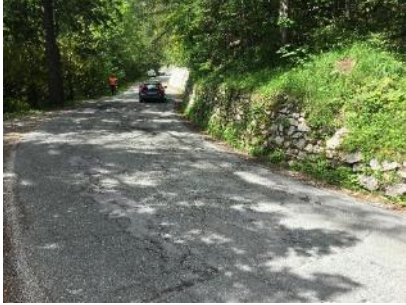
Vrsta objekta	OZ-20 (desno)
Stacionaža objekta	7.380 - 7.410
Velikost objekta	L = 30 m, h = 1-2 m
Pogled na objekt

OPIS UGOTOVLJENEGA STANJA OBJEKTA	
<p>Vzdolž celotnega objekta objekt prerašča vegetacija. Vz dolž celotnega zidu so opazna posamezna izrivanja kamnitih gradnikov, v zgornji coni je opazna erozija. Močnejša izrivanja so opazna na koncu objekta, predvsem pod drevesi, ki se mestoma nahajajo neposredno nad zidom.</p> <p>Asfaltno vozišče je močno razpokano, vidne so močne udarne jame.</p>

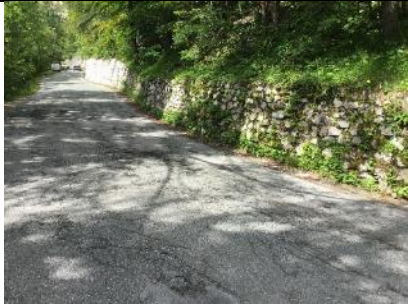
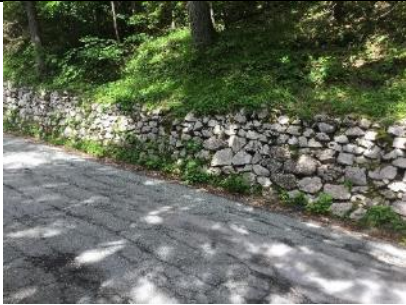
<p>Vzdolž celotnega zidu so opazna posamezna izrivanja kamnitih gradnikov, v zgornji coni je opazna erozija</p>

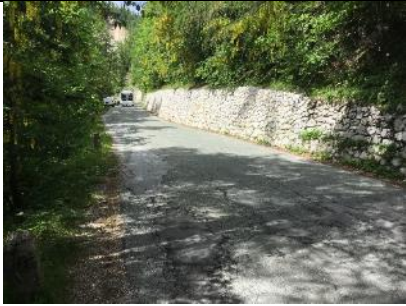
Vrsta objekta	OZ-21 (desno)
Stacionaža objekta	7.380 – 7.510
Velikost objekta	L = 130 m, h = 2-3 m
Pogled na objekt

OPIS UGOTOVLJENEGA STANJA OBJEKTA	
<p>Objekt je praktično intakten, brez pomembnejših poškodb. Lokalno na posameznih mestih med kamnitimi gradniki prerašča vegetacija. Izrivanja in izpadanja gradnikov ni opaziti.</p> <p>Asfaltno vozišče je močno razpokano, predvsem so opazne mrežaste razpoke in manjše udarne jame.</p>

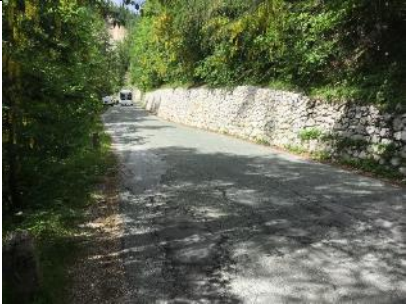
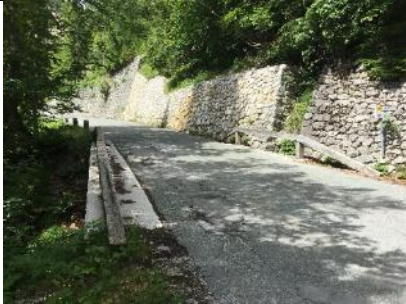
<p>Zid je praktično intakten, brez poškodb. Asfaltno vozišče je močno poškodovano.</p>

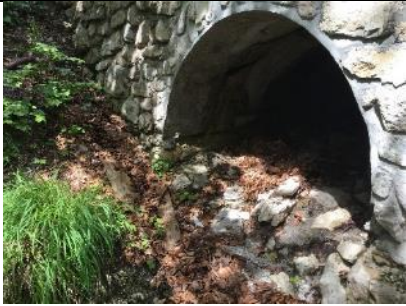
Vrsta objekta	CP-8
Stacionaža objekta	7.500
Velikost objekta	B/H = 2/1.3 m
Pogled na objekt

OPIS UGOTOVLJENEGA STANJA OBJEKTA	
<p>Na obeh čelnih straneh objekta je opazno odstopanje kamnite obloge od samega oboka, pri čemer pa je sprijemnost med kamnito oblogo in obokom še vedno dokaj dobra. Celotna notranjost oboka je močno zamočena in zasigana, pojavlja se močna plesen. Lokalno so po celotni površini oboka vidne manjše razpoke in manjša mesta segregacije. Struga je močno onesnažena oziroma nevzdrževana.</p> <p>Asfaltno vozišče nad objektom je močno razpokano, prisotne so tudi druge mehanske poškodbe.</p>

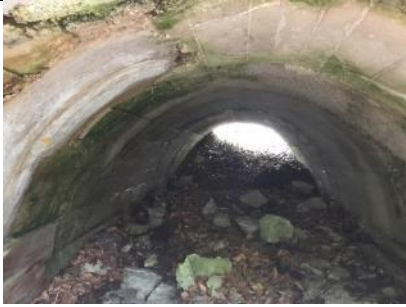
Odstopanje kamnite obloge, zamočenost celotne površine oboka

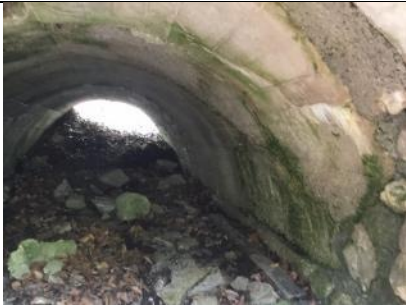
Neočiščena struga.

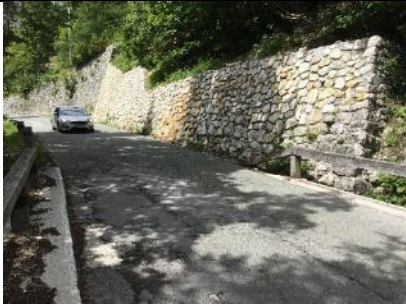
Vrsta objekta	OZ-22 (desno)
Stacionaža objekta	7.510 – 7.560
Velikost objekta	L = 50 m, h = 5 m
Pogled na objekt

OPIS UGOTOVLJENEGA STANJA OBJEKTA	
<p>Objekt je sestavljen iz dveh delov. Prvi del je obnovljen in je praktično intakten. Drugi del je v nekoliko slabšem stanju. Vidna je vegetacija med posameznimi gradniki. Tudi na tem delu sicer ni opaziti tipičnega izrivanja, erozije ali izpadanja gradnikov.</p> <p>Vozišče je močno razpokano in poškodovano.</p>

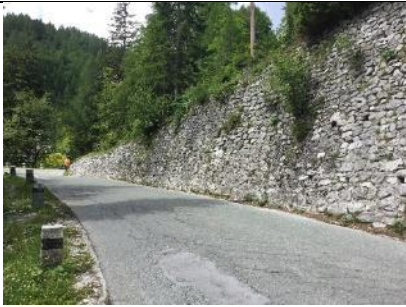
<p>Vidna je vegetacija med posameznimi gradniki, večjega izrivanja ali izpadanja gradnikov ni opaziti.</p>

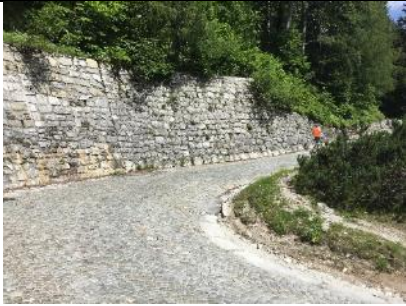
Vrsta objekta	OZ-23 (levo)
Stacionaža objekta	7.580 – 7.600, za 18. serpentino
Velikost objekta	L = 20 m, h = 3-5 m
Pogled na objekt

OPIS UGOTOVLJENEGA STANJA OBJEKTA	
Stanje objekta dobro, brez posebnosti.

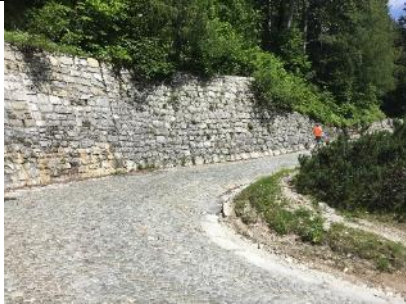
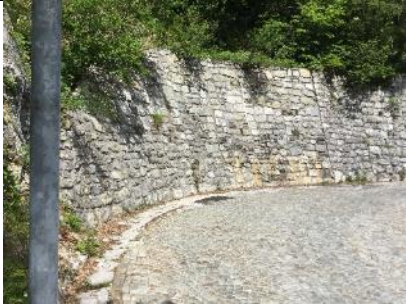
Stanje objekta dobro, brez posebnosti.

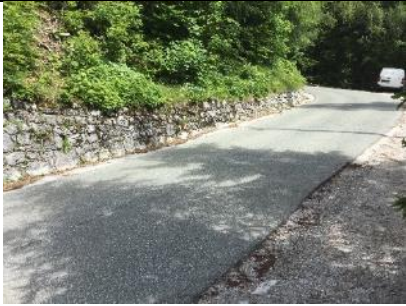
Vrsta objekta	OZ-24 (levo)
Stacionaža objekta	7.600 – 7.640
Velikost objekta	L = 40 m, h = 1 m
Pogled na objekt

OPIS UGOTOVLJENEGA STANJA OBJEKTA	
<p>Objekt je v dobrem stanju, brez večjih poškodb. Lokalno je med posameznimi gradniki prisotna vegetacija. Asfaltno vozišče je v primerjavi z drugimi odseki v relativno dobrem stanju, lokalno so prisotne manjše razpoke, predvsem na ovinku. Na koncu objekta je v spodnjem delu opazna manjša erozija oziroma manjkajoč kamniti gradnik.</p> <p>Posamezni kamniti gradniki so razpokani, sicer so dobro sidrani v sam objekt.</p>

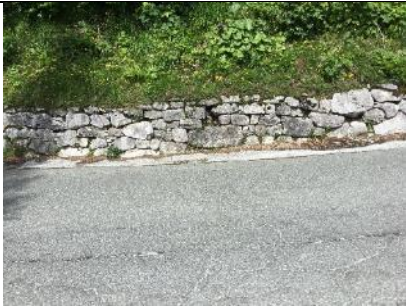
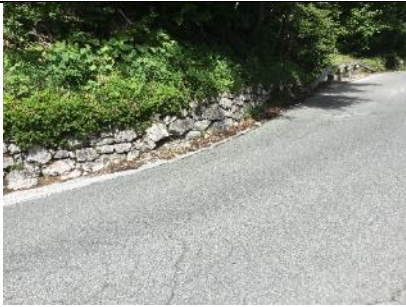
<p>Objekt je v dobrem stanju, brez večjih poškodb. Na koncu objekta je v spodnjem delu opazna manjša erozija oziroma manjkajoč kamniti gradnik.</p>

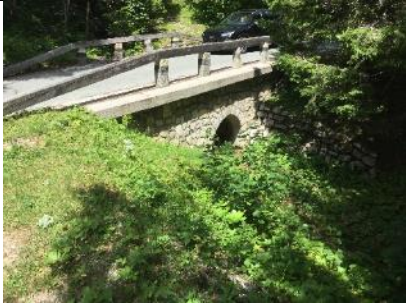
Vrsta objekta	CP-9
Stacionaža objekta	7.640
Velikost objekta	B/H = 1.7/1.3 m
Pogled na objekt

OPIS UGOTOVLJENEGA STANJA OBJEKTA	
<p>V primerjavo z drugimi prepusti je objekt v sorazmerno dobrem stanju. Ni opaziti tipičnega odstopanja kamnite obloge od samega oboka. Notranjost objekta je sicer deloma zamočena, predvsem na obeh krajnih delih. Prisotne so manjše razpoke, ki so po večini zasigane.</p> <p>Struga je v sorazmerno dobrem stanju, potrebno je manjše čiščenje.</p> <p>Asfaltno vozišče nad objektom je z izjemno manjših poškodb v dobrem stanju.</p> <p>Lesene ograje so v dobrem stanju.</p>

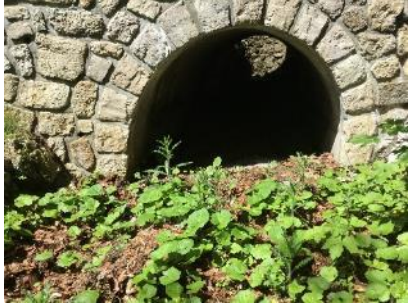
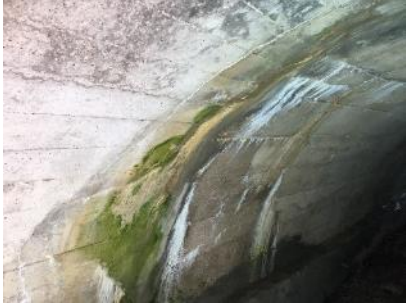
Ni opaziti tipičnega odstopanja kamnite obloge od samega oboka	Notranjost objekta je sicer deloma zamočena

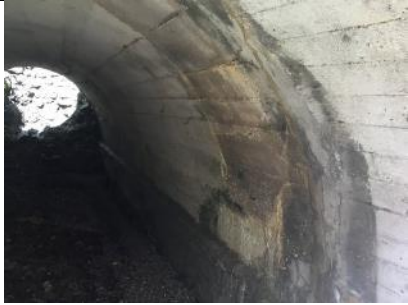
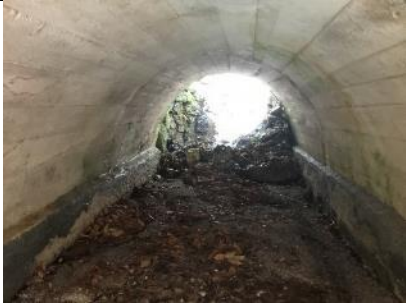
Notranjost objekta je sicer deloma zamočena	Struga je v sorazmerno dobrem stanju, potrebno je manjše čiščenje.

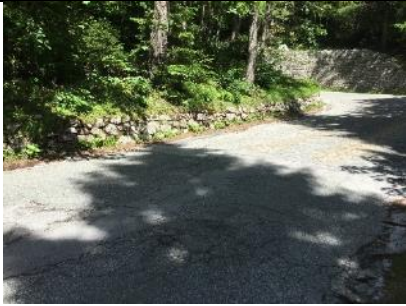
Vrsta objekta	OZ-25 (levo)
Stacionaža objekta	7.650 – 7.680, pred 19. serpentino
Velikost objekta	L = 30 m, h = 0.5 m
Pogled na objekt

OPIS UGOTOVLJENEGA STANJA OBJEKTA	
<p>Zid je močno poraščen z vegetacijo. Vzdolž celotnega zidu je sicer prisotna erozija predvsem zgornjega dela zidu. Na posameznih mestih vzdolž celotnega zidu so posamezni kamniti gradniki izven ravnine zidu. Kljub temu so vizualno še vedno dobro pritrjeni v sam zid.</p>

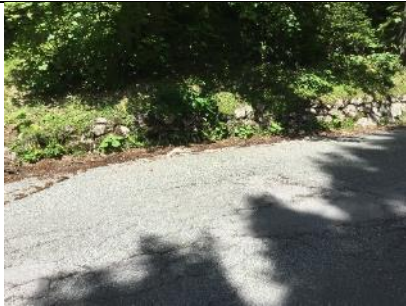
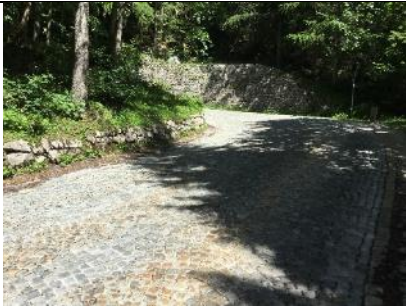
<p>Vzdolž celotnega zidu je prisotna erozija predvsem zgornjega dela zidu.</p>

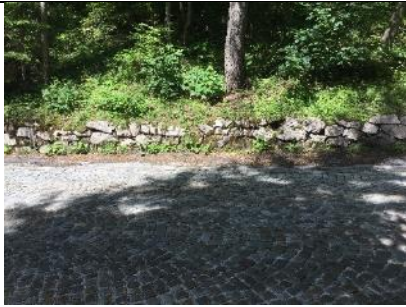
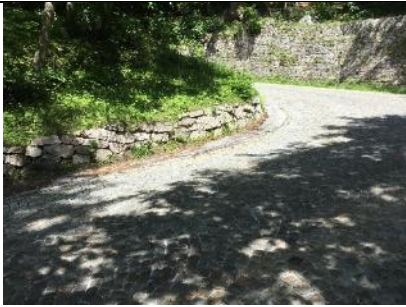
<p>Na posameznih mestih vzdolž celotnega zidu so posamezni kamniti gradniki izven ravnine zidu.</p>

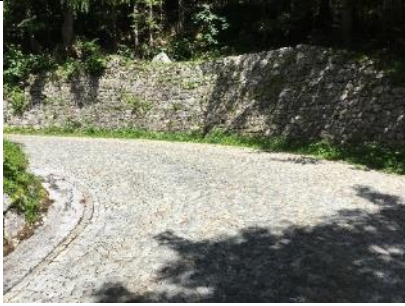
Vrsta objekta	OZ-26 (desno)
Stacionaža objekta	7.680 – 7.770, za 19. serpentino
Velikost objekta	L = 90 m, h = 1-2 m
Pogled na objekt

OPIS UGOTOVLJENEGA STANJA OBJEKTA	
<p>Po celotnem zidu je opazna vegetacija. Na začetku zidu je opaziti več labilnih kamnitih gradnikov v zgornji coni zidu. Opazna je porušitev manjšega dela zidu na ovinku.</p> <p>Izrivanja in obsežnejšega izpadanja kamnitih gradnikov ni prisotnih.</p>

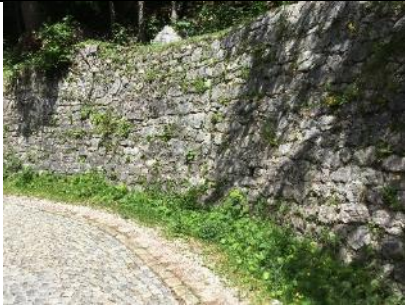
Na začetku zidu je opaziti več labilnih kamnitih gradnikov v zgornji coni zidu	Po celotnem zidu je opazna vegetacija.

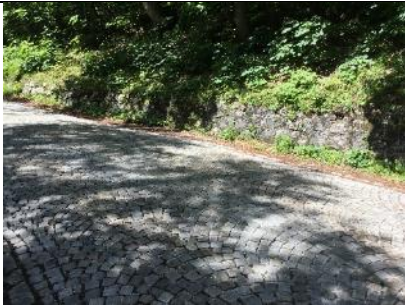
Opazna je porušitev manjšega dela zidu na ovinku	Zaraščenost zadnjega dela zidu

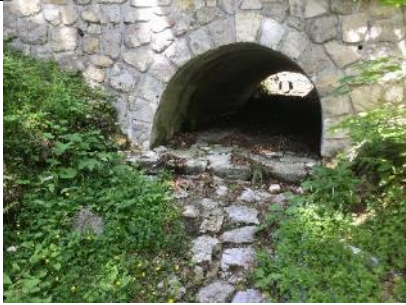
Vrsta objekta	CP-10
Stacionaža objekta	7.720
Velikost objekta	B/H = 1.8/1.3 m
Pogled na objekt

OPIS UGOTOVLJENEGA STANJA OBJEKTA	
<p>V primerjavo z drugimi prepusti je objekt v sorazmerno dobrem stanju. Ni opaziti tipičnega odstopanja kamnite obloge od samega oboka. Notranjost objekta je sicer deloma zamočena, predvsem na obeh krajnih delih. Prisotne so manjše razpoke, ki so po večini zasigane.</p> <p>Struga je precej zablatena in neočiščena.</p> <p>Asfaltno vozišče nad objektom je z izjemno manjših poškodb v dobrem stanju.</p> <p>Lesene ograje so v dobrem stanju.</p>

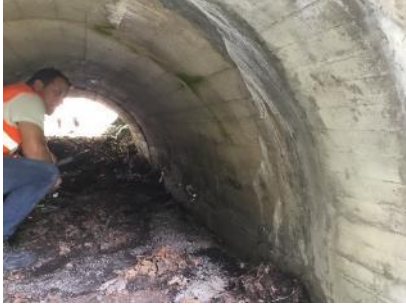
Ni opaziti tipičnega odstopanja kamnite obloge od samega oboka	Notranjost objekta je sicer deloma zamočena

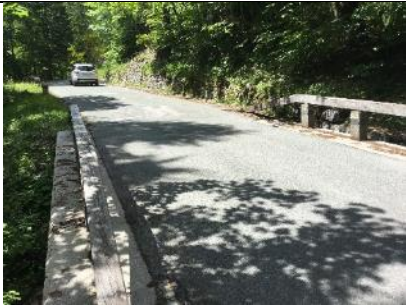
Struga je precej zablatena in neočiščena.	Asfaltno vozišče je v sorazmerno dobrem, stanju, lesene ograje so brez izrazitejših poškodb.

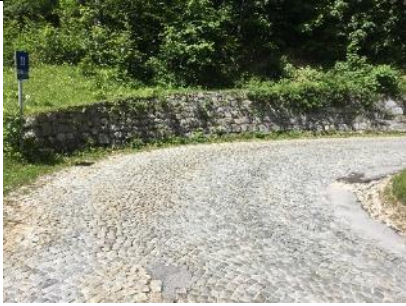
Vrsta objekta	OZ-27
Stacionaža objekta	7.890 – 8.010, za 20. serpentino
Velikost objekta	L = 120 m, h = 1-1.5 m
Pogled na objekt

OPIS UGOTOVLJENEGA STANJA OBJEKTA	
<p>Začetni del objekta je dobrem stanju, brez izrazitejših poškodb. Mestoma je med kamnitimi gradniki prisotna vegetacija.</p> <p>Nadaljevanje zidu je slabšem stanju. Lokalno so vidni posamezni labilni gradniki in izrivanje, predvsem v zgornji coni na ovinku.</p> <p>Asfaltno vozišče je močno razpokano.</p>

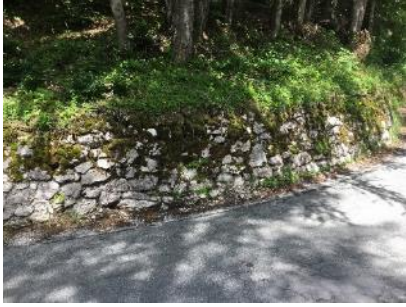
Prvi del zidu brez izrazitejših poškodb	Na drugem delu zidu so opazni manjši labilni kamniti gradniki

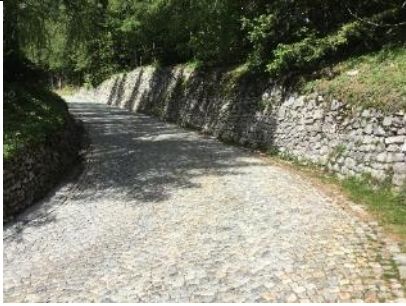
Vrsta objekta	OZ-28 (desno)
Stacionaža objekta	7.950 – 8.010
Velikost objekta	L = 60 m, h = 1-3 m
Pogled na objekt

OPIS UGOTOVLJENEGA STANJA OBJEKTA	
<p>Posamezni kamniti gradniki so precej labilni in slabo sprijeti s podlago oziroma samim objektom. Taka območja se pojavljajo vzdolž prve tretjine objekta, predvsem v zgornji coni pod drevesi.</p> <p>V nadaljevanju je stanje objekta boljše.</p> <p>Objekt lokalno prerašča vegetacija.</p> <p>Asfaltno vozišče ob objektu je močno mrežasto razpokano.</p>

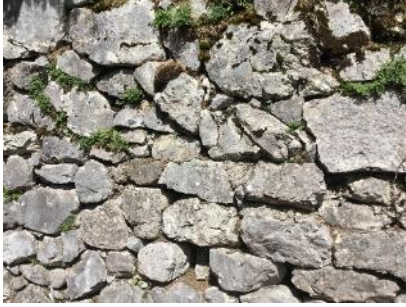
Posamezni kamniti gradniki so precej labilni in slabo sprijeti s podlago oziroma samim objektom.

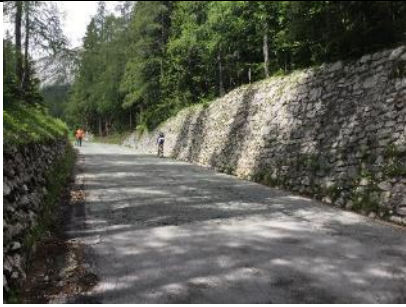
V nadaljevanju je stanje objekta boljše. Objekt lokalno prerašča vegetacija.	Asfaltno vozišče ob objektu je močno mrežasto razpokano.

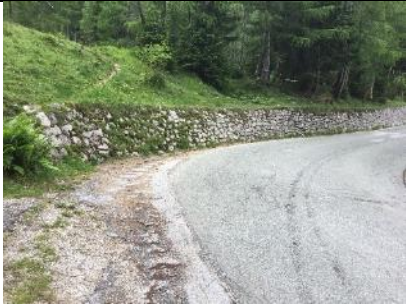
Vrsta objekta	OZ-29 (levo)
Stacionaža objekta	8.140 – 8.170
Velikost objekta	L = 30 m, h = 1-1.5 m
Pogled na objekt

OPIS UGOTOVLJENEGA STANJA OBJEKTA	
<p>V prvi tretjini so vidna območja izrivanja kamnitih gradnikov. Prva tretjina objekta je močno poraščena z vegetacijo. Asfaltno vozišče je mrežasto razpokano. Večjega izpadanja kamnitih gradnikov ni zaznati.</p>

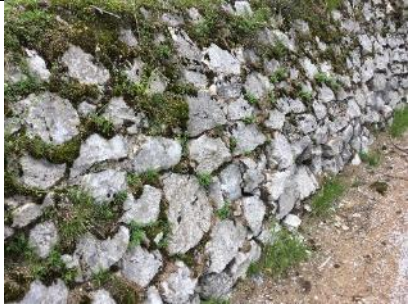
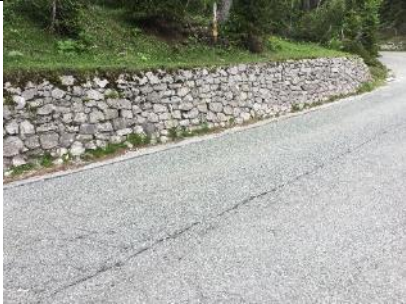
V prvi tretjini so območja izrivanja kamnitih gradnikov.	Drug del objekta je v relativno dobrem stanju.

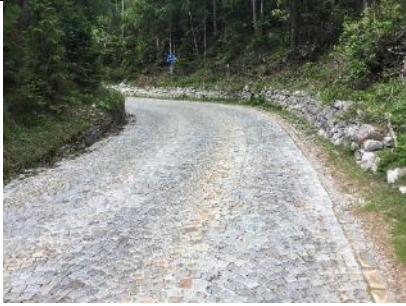
Vrsta objekta	OZ-30 (desno)
Stacionaža objekta	8.190 – 8.230
Velikost objekta	L = 40 m, h = 0.5-1 m
Pogled na objekt

OPIS UGOTOVLJENEGA STANJA OBJEKTA	
<p>Po celotnem objektu je vidno izrivanje, večji kamniti gradniki so slabo pritrjeni in dokaj labilni, predvsem v zgornji coni objekta. Obstaja nevarnost padce teh gradnikov na vozišče.</p>

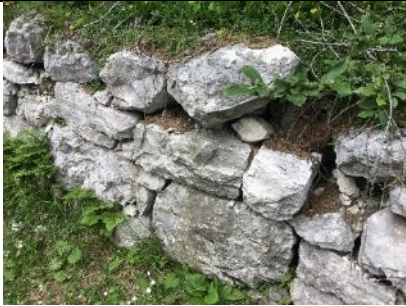
<p>Po celotnem objektu je vidno izrivanje, večji kamniti gradniki so slabo pritrjeni in dokaj labilni, predvsem v zgornji coni objekta.</p>

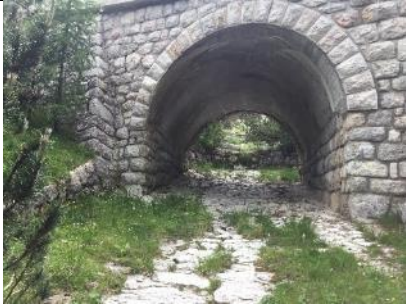
Vrsta objekta	CP-12
Stacionaža objekta	8.430
Velikost objekta	B/H = 4/3 m
Pogled na objekt

OPIS UGOTOVLJENEGA STANJA OBJEKTA	
<p>Obojestransko je vidno manjše odstopanje kamnite zložbe od samega objekta, ki je izrazitejše gorvodno. Predvsem na obeh čelnih straneh je prisotno zamakanje, lokalno manjše mrežaste razpoke, ki so po večini zasigane. V notranjosti je stanje objekta dokaj dobro, zamakanje je manjše. Po celotnem oboku so vidna večja mesta segregacije betonske obloge.</p> <p>Struga je suha in relativno čista.</p>

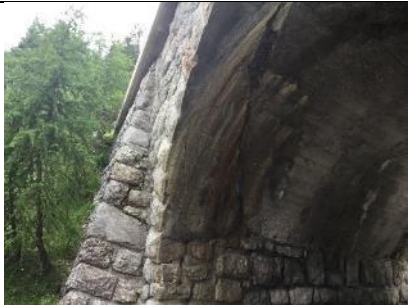
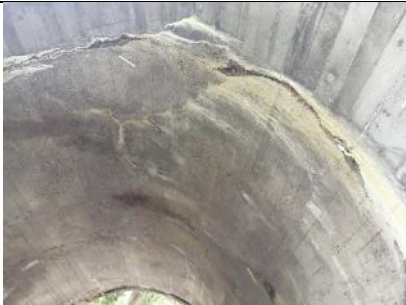
Zamakanje in odstopanje kamnite obloge s čela dolvodno, zasiganost v notranjosti oboka.

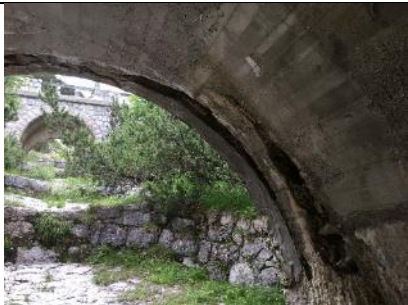
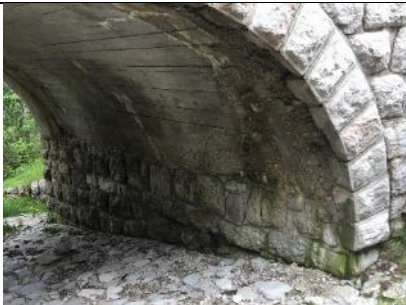
Močno odstopanje kamnite obloge gorvodno, močno zamakanje, segregacija betona, zmrzljinska poškodbe.

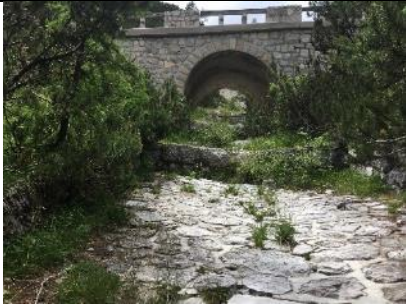
Vrsta objekta	CP-13
Stacionaža objekta	8.510
Velikost objekta	B/H = 4/3 m
Pogled na objekt

OPIS UGOTOVLJENEGA STANJA OBJEKTA	
<p>Obojestransko je vidno intenzivno odstopanje kamnite zložbe od samega objekta. Predvsem na obeh čelnih straneh in v sredinskem območju je prisotno intenzivno zamakanje, lokalno manjše mrežaste razpoke, ki so po večini zasigane. Po celotnem oboku so vidna večja mesta segregacije betonske obloge.</p> <p>Struga je suha in relativno čista.</p>

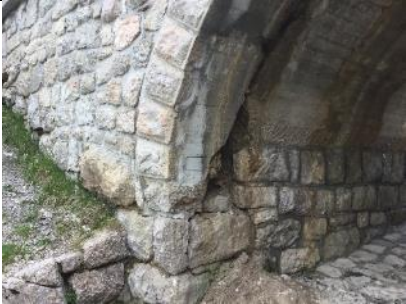
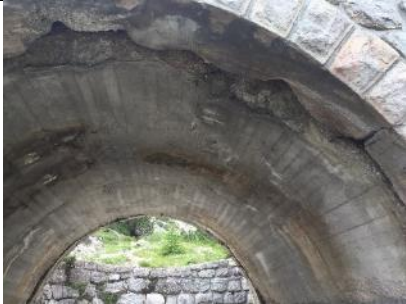
Obojestransko je vidno intenzivno odstopanje kamnite zložbe od samega objekta.

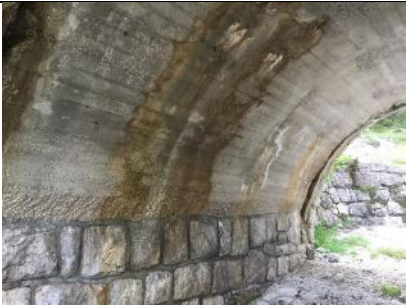
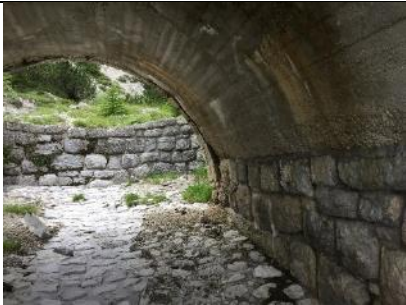
Predvsem na obeh čelnih straneh in v sredinskem območju je prisotno intenzivno zamakanje, struga je čista.

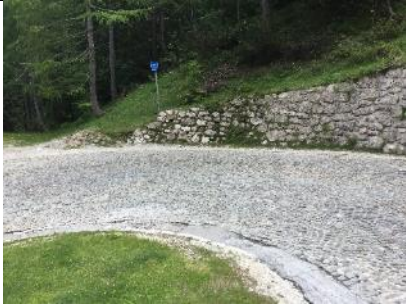
Vrsta objekta	OZ-31 (levo)
Stacionaža objekta	8.480 – 8.500, tik za 23. serpentino
Velikost objekta	L = 20 m, h = 1-3 m
Pogled na objekt

OPIS UGOTOVLJENEGA STANJA OBJEKTA	
<p>Objekt je v dobrem stanju, brez večjih poškodb, ki bi ogrožale nosilnost oz. stabilnost objekta. Tipičnega izrivanja oziroma odpadanja kamnitih gradnikov ni opaziti. Lokalno med kamnitimi gradniki izrašča vegetacija. Predvsem v zgornji coni je lokalno opaziti nekoliko slabši stik med posameznimi kamnitimi gradniki, kar pa zaenkrat ne pomeni nevarnosti izpadanja le-teh.</p>

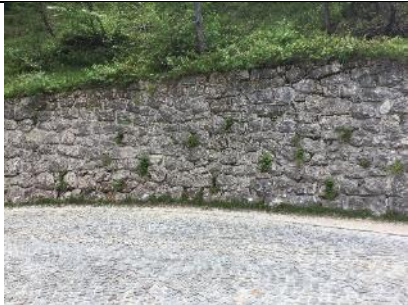
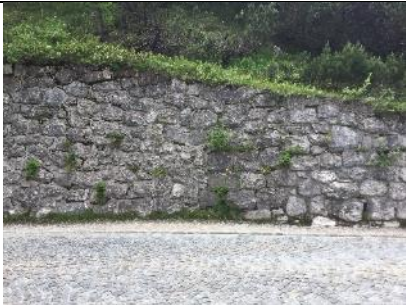
<p>Tipičnega izrivanja oziroma odpadanja kamnitih gradnikov ni opaziti. Lokalno med kamnitimi gradniki izrašča vegetacija.</p>

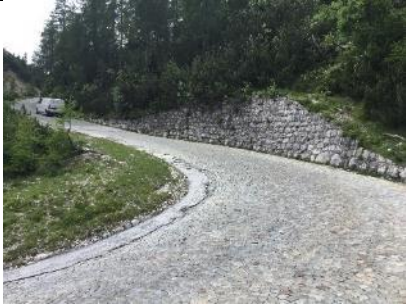
Vrsta objekta	OZ-33 (desno)
Stacionaža objekta	8.650 – 8.680, za 24. serpentino
Velikost objekta	L = 30 m, h = 1-3 m
Pogled na objekt

OPIS UGOTOVLJENEGA STANJA OBJEKTA	
<p>Stanje zidu je dobro, brez večjih poškodb, ki bi ogrožale nosilnost oz. stabilnost objekta. Tipičnega izrivanja oziroma odpadanja kamnitih gradnikov ni opaziti. Lokalno med kamnitimi gradniki izrašča vegetacija.</p> <p>Na koncu zidu je asfaltno vozišče močno razpokano.</p>

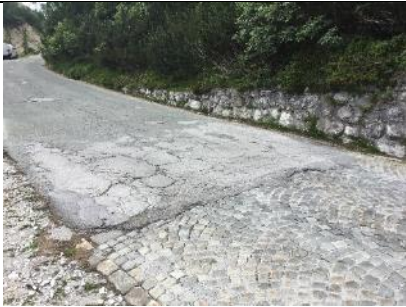
Stanje zidu je dobro, brez večjih poškodb, ki bi ogrožale nosilnost oz. stabilnost objekta	Na koncu zidu je asfaltno vozišče močno razpokano.
