**GEOLOŠKO GEOTEHNIČNO MNENJE
IN ZASNOVA SANACIJE PLAZU
NA CESTI R2-425, ODSEK 1265, V KM 16+950**

Maribor, januar 2021

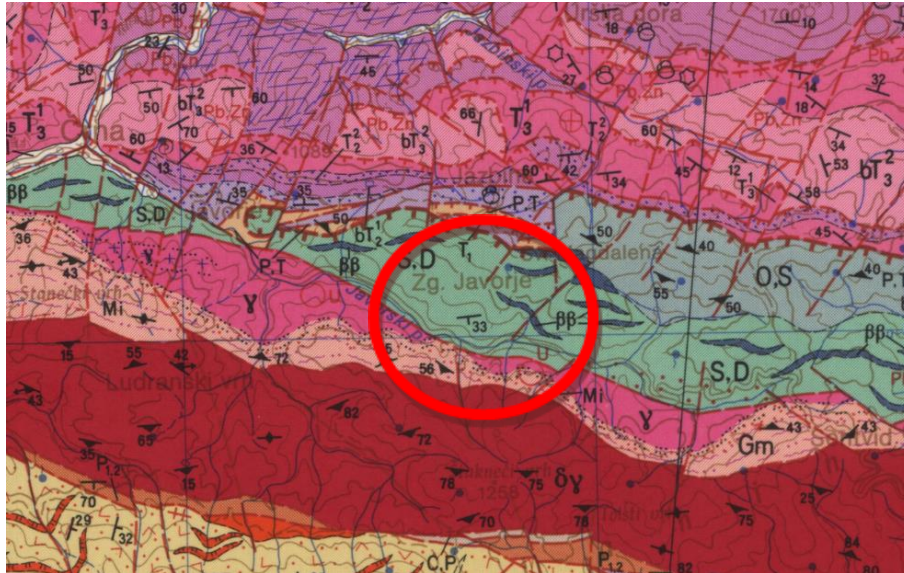
Slika 4. Prikaz območja na geološki karti

Na območju je na površini pobočja ugotovljen tanek in zgoraj srednje globok sloj zemljine. Zgornje zemljinske plasti tvorijo peščene gline in melji, pretežno srednje gnetne (lokalno lahko gnetne) konsistence, v skupni debelini do 5 m, na strmejših pobočjih pa bistveno manj. Na sami mikrolokaciji so te plasti lokalno razmočene in v lahko gnetnem stanju, oz. je omočen kontakt plasti. V okolici in globlje pod površino imajo plasti težko gnetno konsistentno stanje. Precejna voda se na več mestih nahaja tik pod površino. Po terenu tečejo po večjih vodotokih velike količine vode, ki se zbira v hudourniški grabi in teče do spodnje regionalne ceste. Po tem hudourniškem potoku je tudi teklatni tok. Iz geološke karte povzete tektonske razmere in seizmološki podatki območja ne vplivajo na izbiro sanacijskih ukrepov.

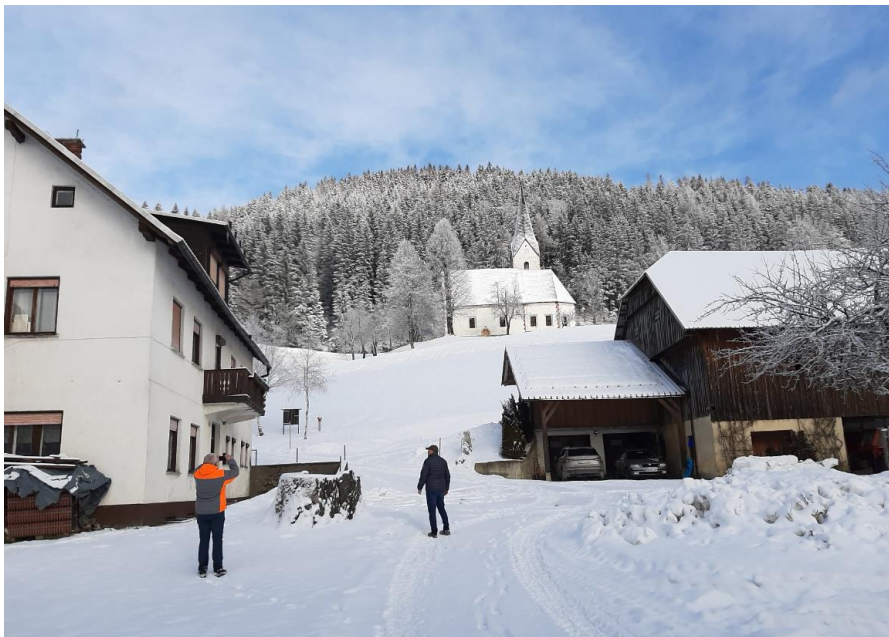
Slika 5.1 Območje pri objektih, nepoškodovano

Na brežini pri domačiji na naslovu Javorje 18 so vidni lokalni odlomi brežine. Zemljina iz odlomov pomešana z vodo, ki izvira iz pobočja teče v obliki potočka in se z ostalimi manjšimi potočki zbira v večji vodotok.

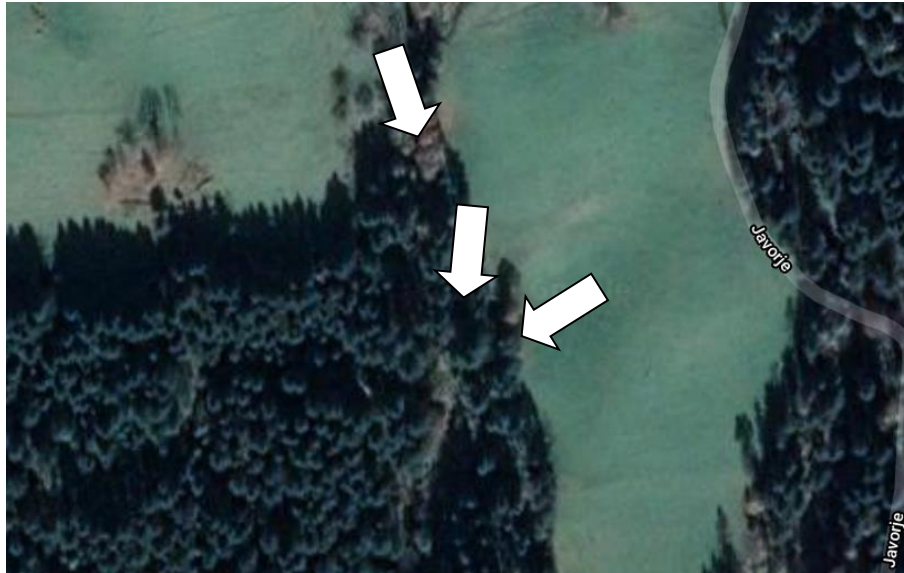
Tretji večji čelni odlom, je levo od drugega (gledano navzdol), pri lovskem razglednem stolpu. Na tem mestu je tik pod površino vidno izrazito precejanje talne vode. Tudi na tem mestu je vidno izpiranje zemljine, ki je pomešana z vodo v veliki meri stekla v dolino.

Slika 7. Lokacije treh večjih čelnih odlomov

1. Zajetje izvirov vode, ki se pojavljajo na več lokacija in sprožajo odlome na strmejših brežinah. Smiselno je da se voda kanalizira in kontrolirano odvede do obstoječih vodotokov.
2. Sanacija čelnih odlomnih robov. Ugotovljeni so trije večji odlomi na čelu posameznih zdrsov.
3. Odstrani se narivni material in nestabilno zemljino v hudourniškem koritu nad cesto in obnovi hudourniško korito. Hkrati se odstrani porušena drevesa in drevesa, za katera je pričakovano, da se bodo pri naslednjem večjem hudourniške izlivu porušila.
4. V hudourniškem koritu se izvede tri kamnite kaskade; posamezna kaskada se izvede kot kamnita zložba, temeljena v preperino in vsaj 2 metra svetle višine. Kamen se polaga v beton C12/15, predvidena poraba betona 30%.
5. Nad vsako kamnito kaskado se izvede fleksibilno lovilno pregrado iz jeklenih mrež (npr sistem Geobrugg VX140-H4).
